ARQUITECTURA MESOAMERICANA DE TIERRA

Volumen II

Annick Daneels

Arquitectura mesoamericana de tierra. Volumen II

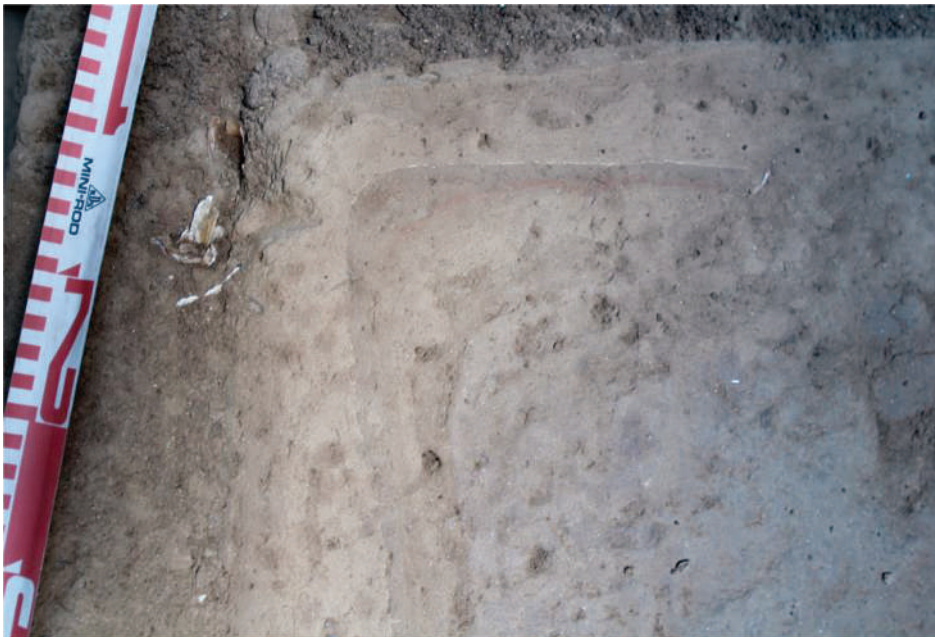
Figura 4. Bloque de adobe con varias capas de enlucido del Montículo 9-Estructura 4 (A. Joyce).

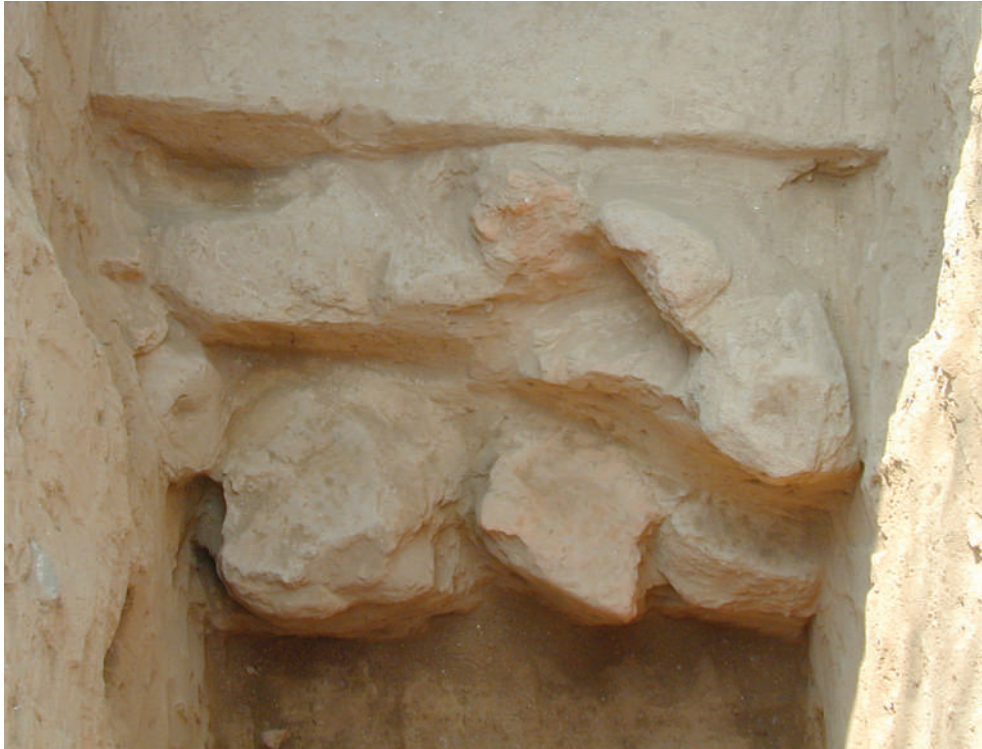
Figura 5. Bloques de aluvión fino del Montículo 9-Estructura 4 (S. Barber).

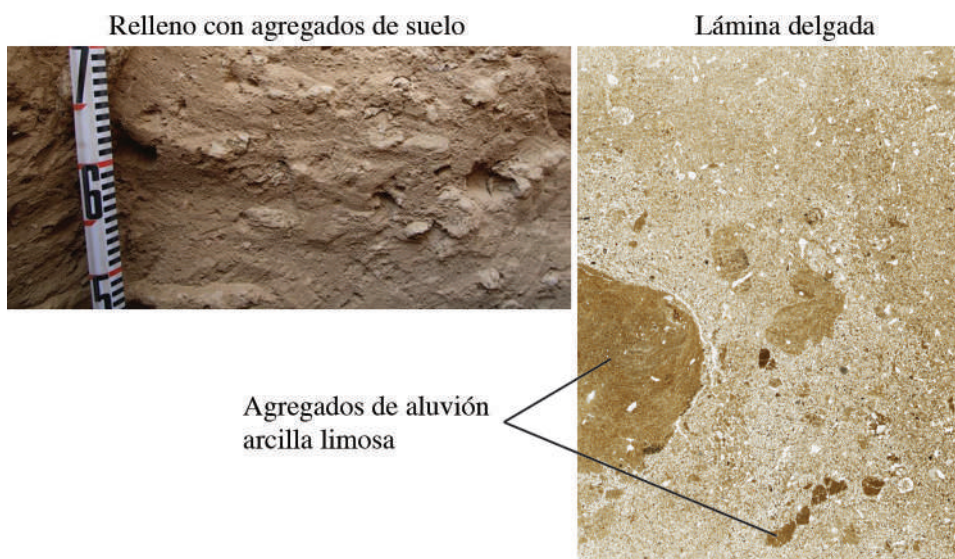
Figura 9. Relleno estructurado de Tipo 1c de la acrópolis de Río Viejo con detalle en una una lámina delgada (izq. S. Barber, der. C. Frederick).

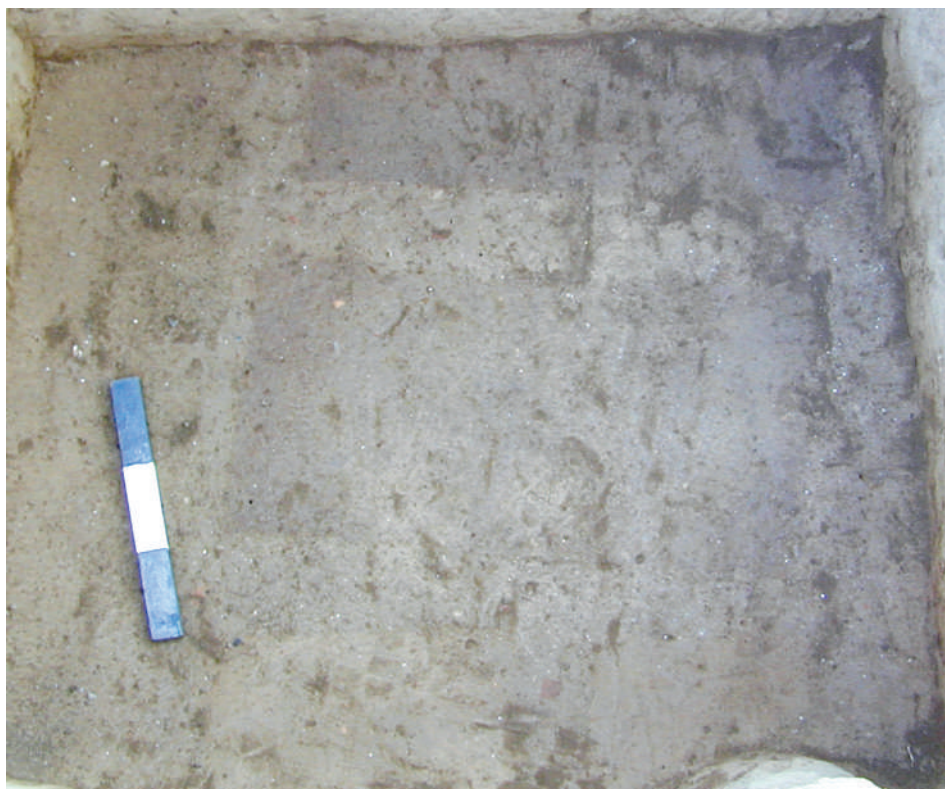
Figura 12. Relleno estructurado de Tipo 3 de la acrópolis de Río Viejo (A. Joyce).

La mayor parte de los tipos de relleno estructurado parecen haber involucrado el uso de encofrados de madera o celdas delgadas hechas de adobe, piedra, o de relleno en capas o tierra apisonada, que se llenaron con sedimento suelto y no consolidado o con otras formas de relleno estructurado. Si se hubieran usado paredes de adobe o de piedra para crear celdas, éstas tendrían que haber sido removidas posteriormente y probablemente reutilizadas, puesto que no vemos evidencia de estas estructuras en el relleno. El uso de estas celdas o encofrados se percibe en rupturas verticales en la estratigrafía entre dos tipos de relleno diferente. A veces,

estas rupturas están separadas por estrechos depósitos de limo, probablemente depositados de manera natural en las grietas que se formaron entre los dos depósitos de relleno. Un ejemplo de tal elemento se encontró en la Estructura 2-sub 2 en el Montículo 1 (figura 13) donde un depósito de limo en una hendidura vertical estrecha separa dos bloques de relleno estructurado de Tipo 2 (Joyce *et al.* 2013: 139-141). Durante la construcción, el relleno en capa probablemente siempre necesitaba el uso de encofrado o celdas para contener sus bordes, dado que de otra manera el sedimento se hubiera derrumbado hacia los lados, cosa que sería visible en la estratigrafía, pero que no observamos en la acrópolis.

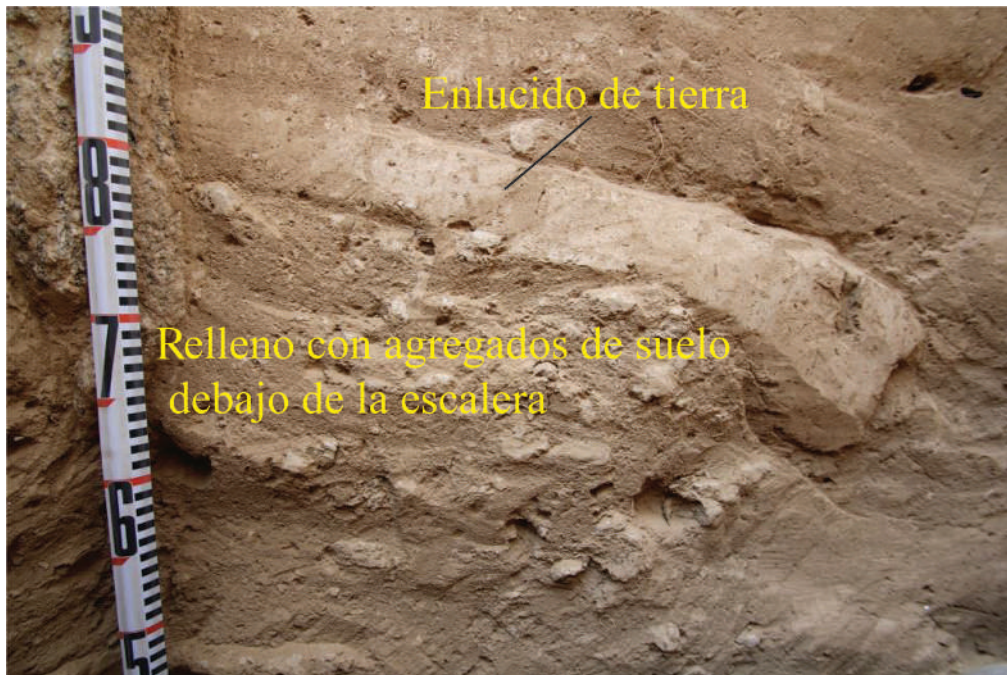
Figura 14. Enlucido de tierra que cubría una escalera de Estructura 8-sub 1 (A. Joyce).

Si bien, las paredes de la Estructura 8-sub 1 se construyeron con mampostería de piedra, el edificio tenía un enlucido de tierra que cubría sus escaleras (figura 14). Por lo tanto, lo

describimos aquí con más detalle, como un elemento de arquitectura de tierra. La Estructura 8-sub 1 era una plataforma de aproximadamente 2 m de alto que medía por lo menos 7 x 13 m, con muros de mampostería y escaleras presentes en el lado este y oeste de la plataforma (Vidal 2017). Éstas se construyeron cuando se vertió relleno con agregados de suelo y material fino (migajón con limo) y grueso (de arena a migajón con arena) en esta área. En su mayor parte, la sección vertical o peralte de los escalones se delimitó con lajas planas de granito mientras que las secciones horizontales o descanso de los escalones se cubrieron con un enlucido fino de sedimento con desgrasante fibroso de textura bastante uniforme.

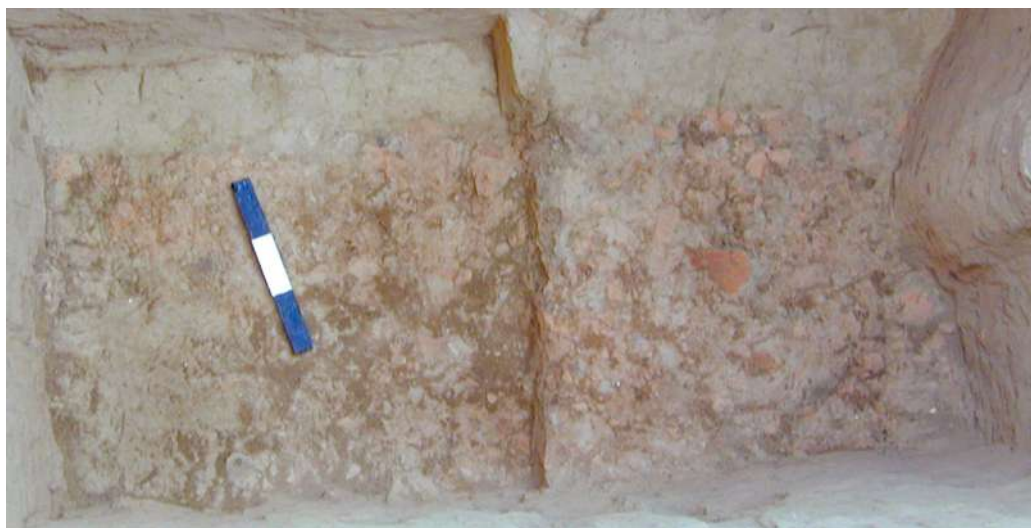
Figura 15. Muros de contención de adobes rotos y fragmentos de ladrillos cocidos de la Estructura 2-sub 2 (A. Joyce).

de ladrillos cocidos, mantenidos juntos con un sedimento arcilloso con fragmentos de cerámica y concha rota que servía como un tipo de argamasa. El muro de contención se parecía al relleno estructurado de Tipo 2, excepto que la mayoría de los adobes estaban cocidos y la proporción de bloques con respecto al relleno era mucho mayor (figura 15). Los muros resultantes eran densos y difíciles de penetrar, aun con una barreta de acero. La plataforma sostenía un edificio elaborado de adobe y bajareque, probablemente un templo (Joyce 2006, Levine y Joyce 2009). Los únicos restos de la superestructura consistían en los vestigios quemados y no quemados de un piso de tierra, secciones bajas de muros de adobe quemados y erosionados, así como fragmentos de carbono, bajareque y estuco arquitectónico pulido de color crema (figura 16). Algunos de los bloques de adobe encontrados en los escombros encima de los pisos y los muros de contención de la Estructura 2-sub 2, presentaban exteriores pulidos y pintados de color naranja-rojizo. Los adobes pintados y re-depositados probablemente formaban originalmente parte de un muro de la superestructura. La presencia de adobes pintados y de estuco arquitectónico indica que el edificio estaba decorado. Las malas condiciones de preservación de la superestructura en la Estructura 2-sub 2 se deben a que el edificio fue quemado al final del Formativo terminal tardío, quizá como parte de una serie de rituales de terminación (Joyce *et al.* 2016: 80-81). Los datos de la Estructura 2 indican que después de la quema de estos edificios, las ruinas permanecieron expuestas a la intemperie por aproximadamente tres siglos, hasta que la acrópolis volvió a ser ocupada durante el periodo Clásico tardío. Los estudios micromorfológicos de los muros de adobe de la Estructura 2-sub 2 todavía no se han llevado a cabo.

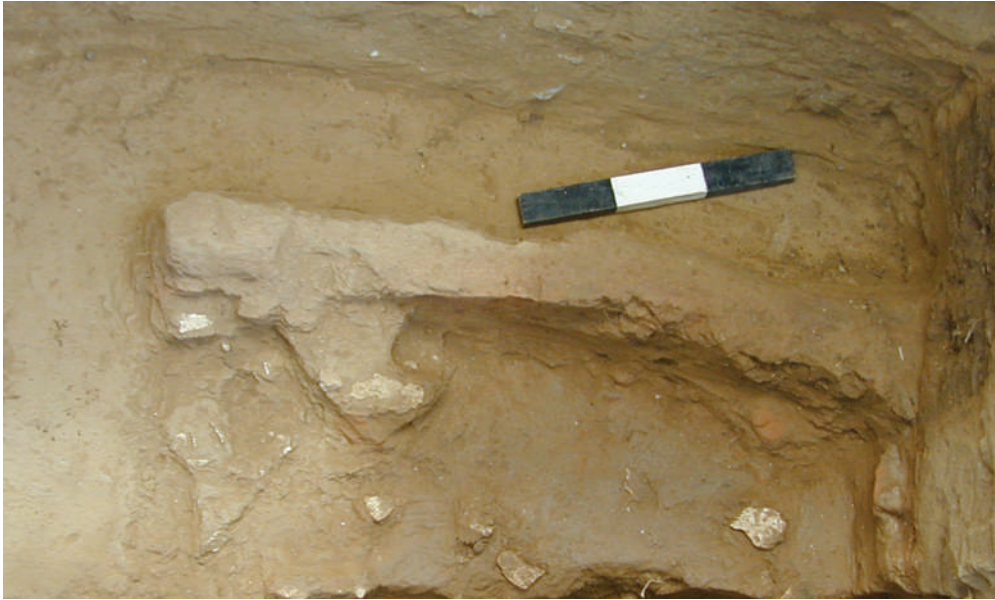
Figura 16. Sección baja de un muro de adobe quemado de la superestructura de la Estructura 2-sub 2 con fragmentos de estuco arquitectónico pulido de color crema (tomado de Joyce *et al.* 2013: figura 5.5).

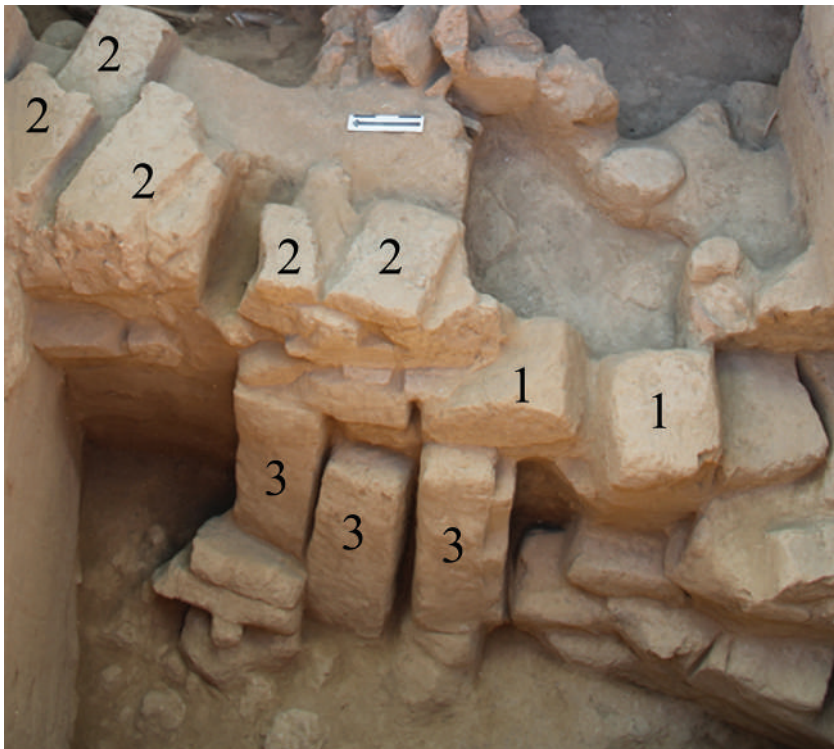
Figura 17. Muro de adobe en el lado oeste de la acrópolis que contiene los tres tipos de bloques (tomado de Joyce *et al.* 2016: figura 3.4).

En contraste con el muro de contención de la Estructura 2-sub 2, un muro de adobe de aproximadamente 1 m de alto en el lado oeste de la acrópolis contenía bloques de adobe no quemados (figura 17). Este muro estaba formado por bloques de adobe de tres tamaños y

formas distintas que se colocaron horizontal y verticalmente (Egan y Barber 2012: 367, figura 9). Durante el trabajo de campo se pensó que las distintas formas de los bloques reflejaban fuentes diferentes de materia prima, pero los análisis detallados posteriores revelaron que el sedimento de estos bloques proviene únicamente de dos fuentes (figura 18). De los tres tipos de bloques encontrados, los más distintivos medían entre 13 y 15 cm de grueso y tenían una forma aproximadamente cuadrada en vista de planta y ligeramente trapezoidal en corte (Bloque Tipo 1). Cuando se rompen, revelan una pasta de color café-rojizo con desgrasante de pasto y de arena con granos muy gruesos, angulares y mal clasificados. Contenían muy poca materia orgánica (0.1% en promedio) y un análisis de lámina delgada mostró que la matriz fina de los bloques consistía en arcilla orientada ópticamente activa (típica de horizontes de suelo tipo Bt). Estas características geofísicas sugieren que la materia prima para estos bloques

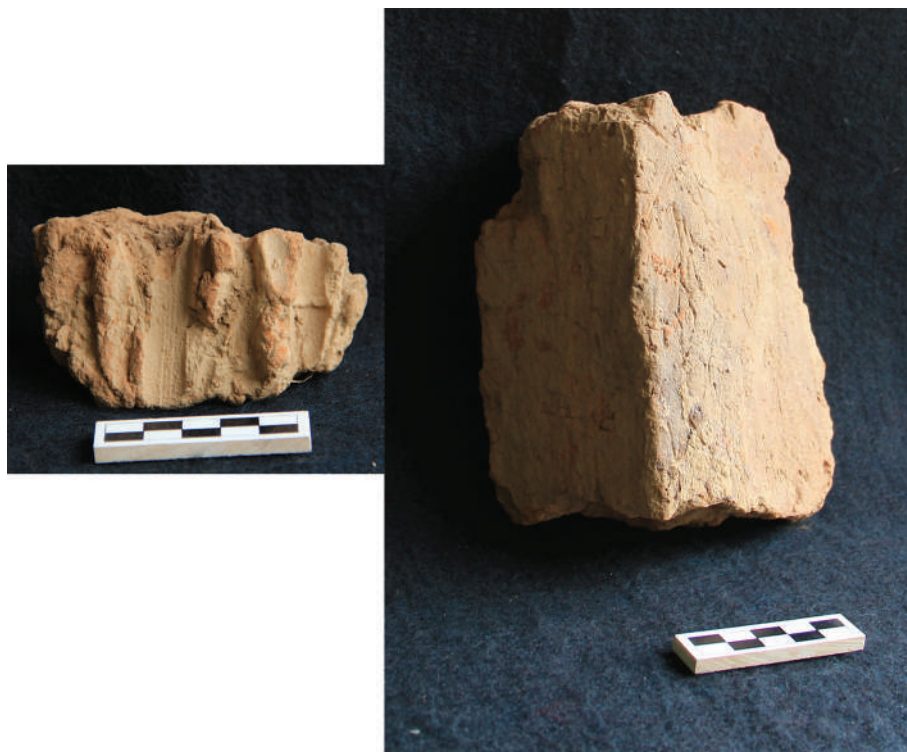
Figura 19. Bajareque quemado de la acrópolis (S. Barber).

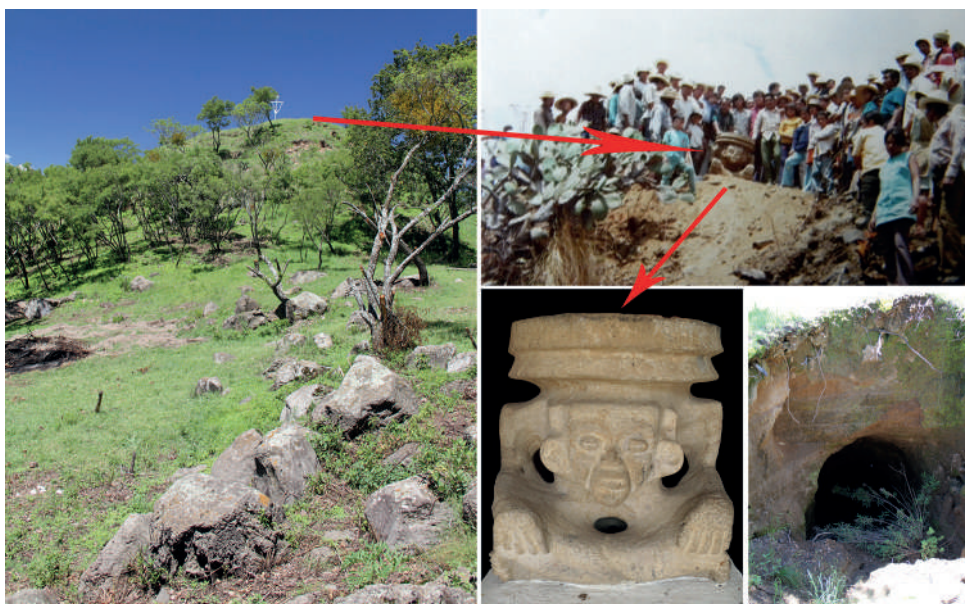
Figura 5. Pirámide Cerro Grande, configuración dios del fuego-montaña-cueva (imagen del PATP ©), (Kabata y Murakami 2015: 55-60).

Al observar la disposición de las estructuras del complejo Cerro Grande, podemos identificar la intencionalidad de construir sobre un terreno naturalmente elevado. La orientación de las construcciones es similar y la distribución sobre la meseta hace que éstas se integren al paisaje natural. Por otro lado, la construcción del complejo Cerro Grande no fue casual, existe una composición simbólica dios del fuego-montaña-cueva, como la que se observará más tardíamente en la Pirámide del Sol en Teotihuacan (Heyden 1973, 1975), es decir, una verticalidad artificial probada y experimentada durante el Formativo terminal (figura 5).

De acuerdo con los datos de excavación, el sistema constructivo de la pirámide Cerro Grande es el siguiente: la plataforma fue realizada con un sistema de cajones de adobe rellenos de tierra procesada y compactada. En cambio, las escalinatas son de bloques de roca, posiblemente andesita, recubierta con argamasa de tierra.

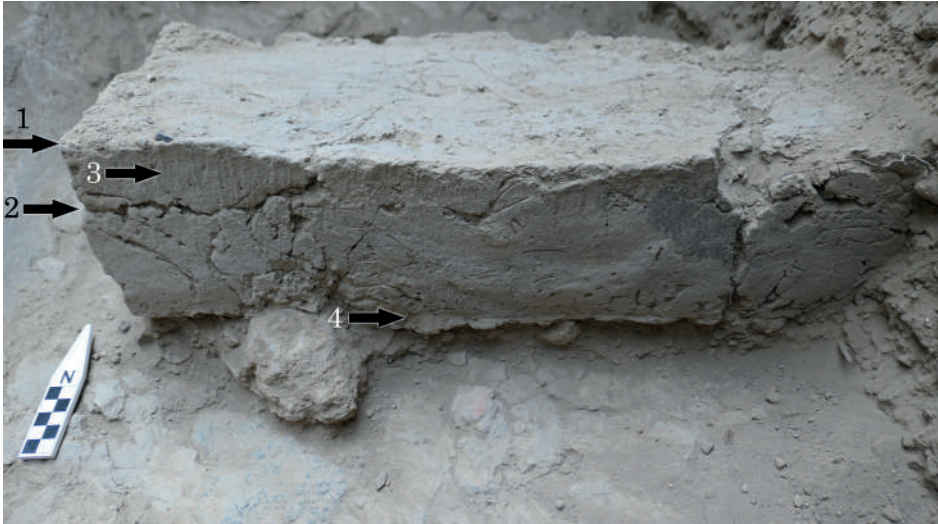
Figura 11. Adobe de molde frente a la fachada este de la pirámide Cerro Grande. Parámetros de identificación: 1. Ángulos de 90°, 2. Huecos entre la masa, 3. Huellas de desmolde, 4. Restos de mezcla en el borde (imagen del PATP ©, fotografía de S. Kabata).

En este sitio, se han identificado adobes con caras planas y aristas afiladas, lo cual permite suponer el uso de moldes. Estos adobes se encontraron en los muros que forman los cajones de las fachadas este y oeste de Cerro Grande (*circa* 250 dC); los de la estructura TM5 del complejo Tres Marías (150-250 dC) y, en el complejo C, en los rellenos de las estructuras C1 (250 dC) y C5 (270-1 aC) (figura 11). El uso de moldes en la época prehispánica tiene varias implicaciones que hace falta explorar. Entre ellas, hay que averiguar si existió una estandarización de formas, tamaños y pesos, lo que podría hablarnos sobre la organización social del trabajo. Así, podrían estar involucrados uno o más grupos de trabajadores en la manufactura, el transporte y la colocación de los adobes. Aunado a esto, no hay que olvidar que el tamaño estandarizado de los adobes haría posible un rápido avance en la construcción. Sin embargo, también se identifican adobes manufacturados a mano, algunos con esquinas redondeadas y otros con una cara plana y otra redondeada (adobes plano-convexos) (figura 12). El tamaño de los adobes de los muros de los cajones varían, pueden ser de 70 x 40 x 9 cm (cajones de relleno del complejo Cerro Grande) o de 76 x 26 x 10 cm (en la cara norte de la Pirámide C1) (Kabata y Murakami 2015: 120). Si tomamos en cuenta que los adobes modernos hechos con molde son bastante uniformes, entonces, si un adobe es varios centímetros más grande que otro, es probable que haya sido hecho en un molde diferente y por otro grupo de trabajadores. Es también posible que los fabricantes de adobe de un mismo grupo tuvieran moldes diferentes y estuvieran trabajando al mismo tiempo.

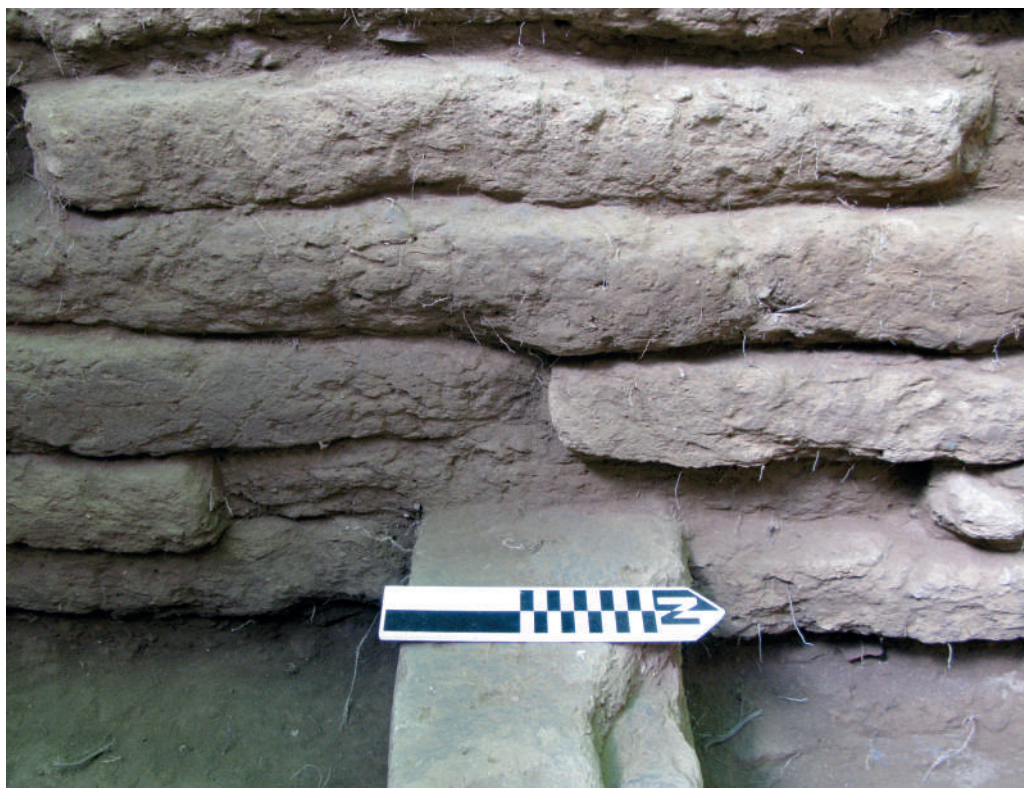
Figura 13. Detalle del muro de cajón de la plaza del complejo Cerro Grande. Los adobes fueron colocados en hiladas sencillas o a “soga”, y casi contrapeados (imagen del PATP ©), (Kabata y Murakami 2014: 42).

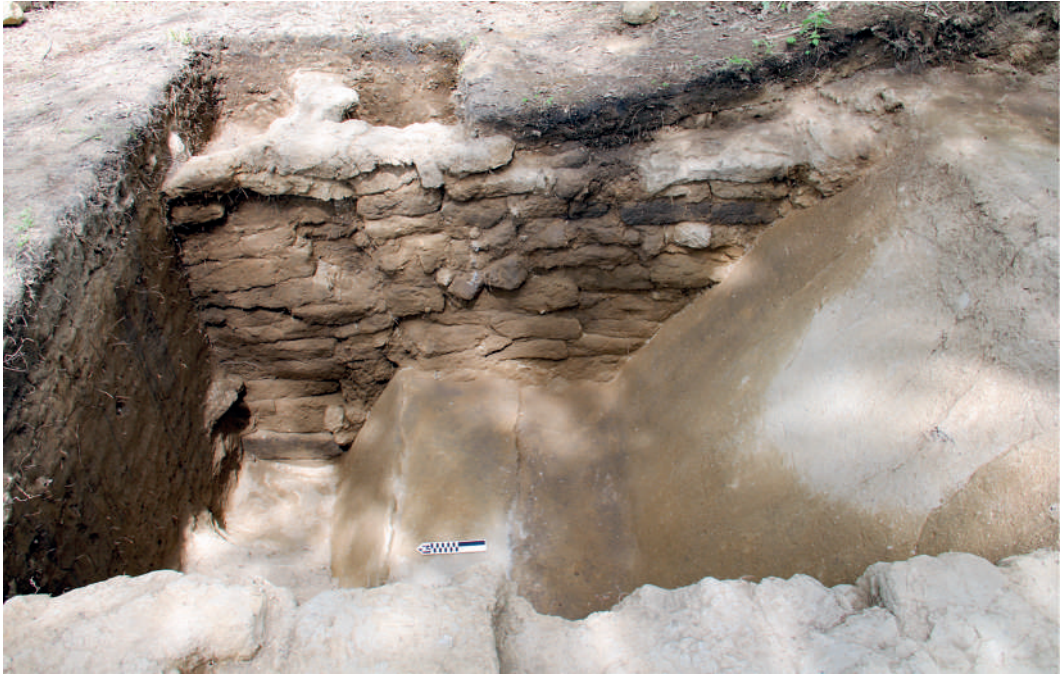
Figura 14. Muro de cajón adosado a estructura previa, en el que se observan adobes de diversos tamaños y formas (cara norte, Estructura C1, complejo C; imagen del PATP ©), (Kabata y Murakami 2015: 124).

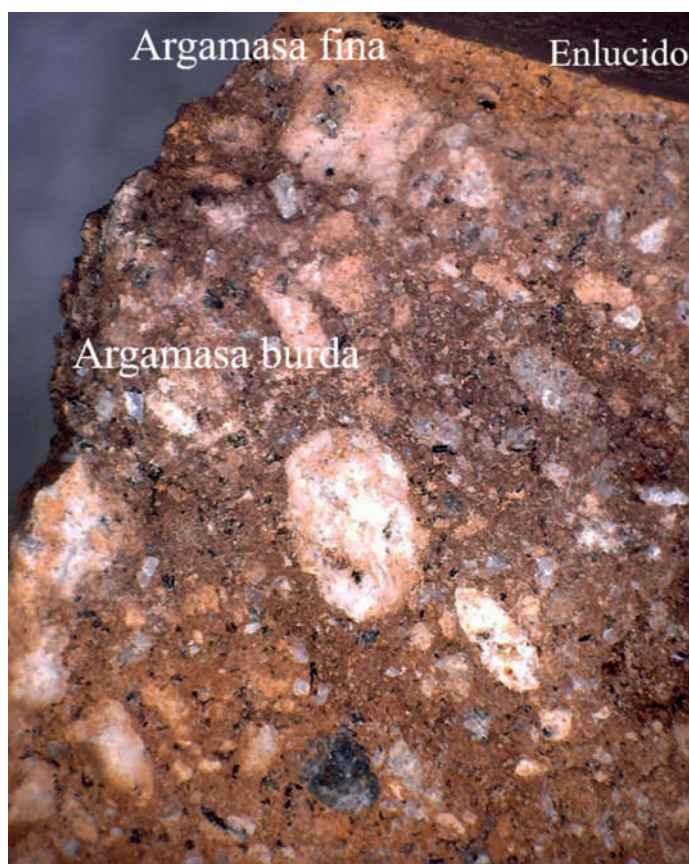
Figura 15. Capas de argamasa en fragmento observado bajo microscopio óptico a 92x (Estructura TM5, complejo Tres Marías) (J. López).

Por el tamaño de sus agregados, en cambio, es posible distinguir dos tipos de argamasas: una burda, con agregados grandes y angulares y una fina con agregados pequeños, posiblemente tamizados, de arenas volcánicas (figura 15). La argamasa burda tiene granos observables a simple vista que pueden ser cuarzos blancos, grises o moteados, piroxenos de color oscuro y, algunas veces, arcillas cocidas. Esta argamasa se colocó sobre los cajones

de adobe, escalinatas y taludes. La rugosidad de los agregados permitió un buen anclaje sobre el adobe y la piedra. Posteriormente, sobre la argamasa burda a veces se colocó una capa de argamasa de grano fino, como acabado final. En otras ocasiones, para regularizar la superficie sobre la argamasa burda se aplicaba una capa de enlucido de tierra, como acabado final. En contraste, la argamasa de grano fino, como su nombre lo indica, contiene usualmente granos finos de arenas de cuarzo blanco o gris, piroxenos de color oscuro, casi negro y algunas rocas de menores dimensiones de colores amarillentos. Es posible que para separar la fracción fina de agregados de esta argamasa se hubiese utilizado una tela o alguna fibra que sirviera como tamiz. Después de la aplicación de la argamasa fina, se aplicaba fuego para consolidar la mezcla y sellar la estructura. Una vez cocida, se limpiaba la superficie y se aplicaba una capa fina de tierra aguada (enlucido), que al secarse actuaba como soporte para la decoración. Algunas veces y dependiendo de la temporalidad de la estructura, sólo se aplicaba la capa fina de tierra y éste era el acabado final.

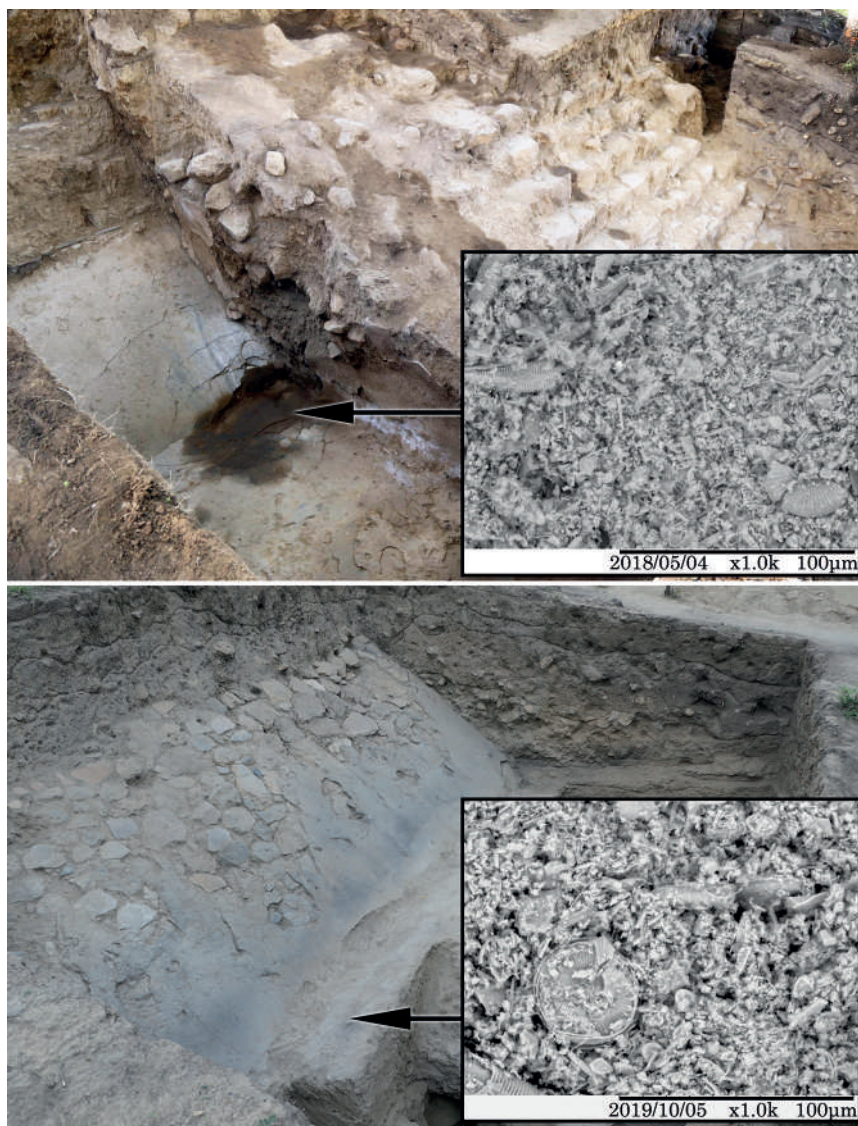
Figura 20. Argamasas de la pirámide Cerro Grande. Superior. Fachada oeste. Junto a esta imagen: micrografía del color blanco de la argamasas donde se identifican diatomeas a 1.0 k. Inferior. Fachada este. Junto a esta imagen: micrografía del piso de diatomeas a 1.0 k. Imágenes: ©PATP. (J. Cañetas/J. López).

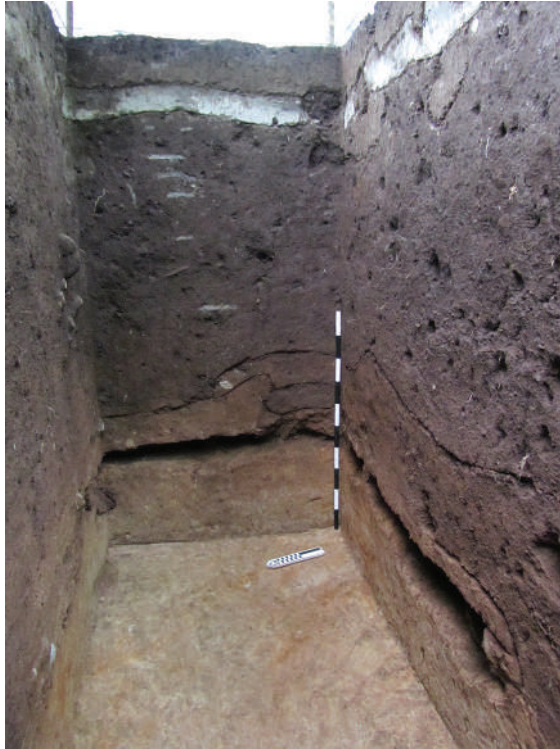
Figura 7. Suboperación 1b en el Montículo 73: relleno del montículo de tierra del Formativo tardío, fotografía tomada después de remover el basurero del Formativo medio (R. Rosenswig).

basurero del Formativo medio se conservó en el montículo que se encuentra justo por encima de la roca, como se muestra en la figura 7, después de que la retiráramos de las paredes sur y este de la Suboperación 1b. Una cúpula de maíz recuperada de este basurero del Formativo medio produjo una fecha consistente con la cronología establecida para la fase Escalón con un resultado de 769-539 aC a 2 sigmas (Rosenswig *et al.* 2018: figura 7).

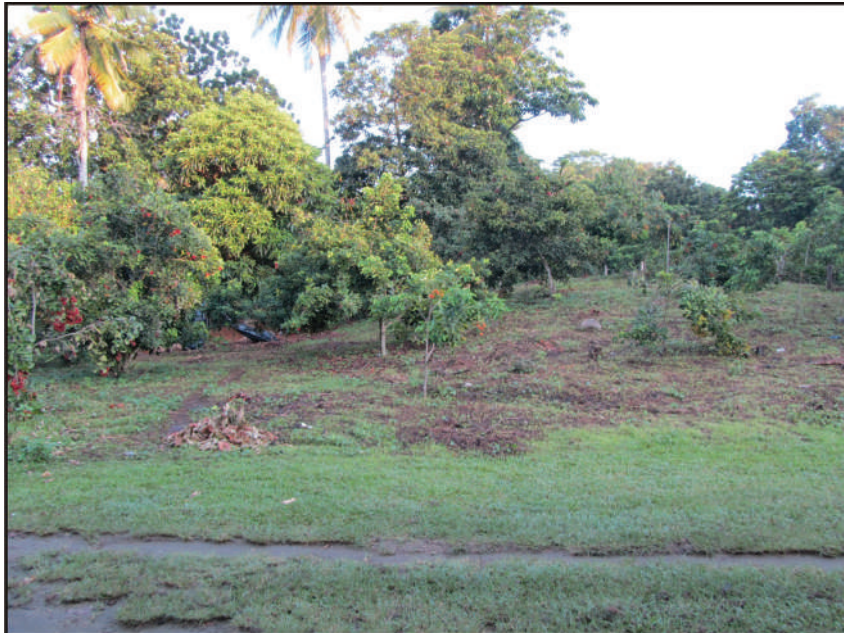
Figura 8. Montículo 72, fotografía orientada al este (R. Rosenswig).

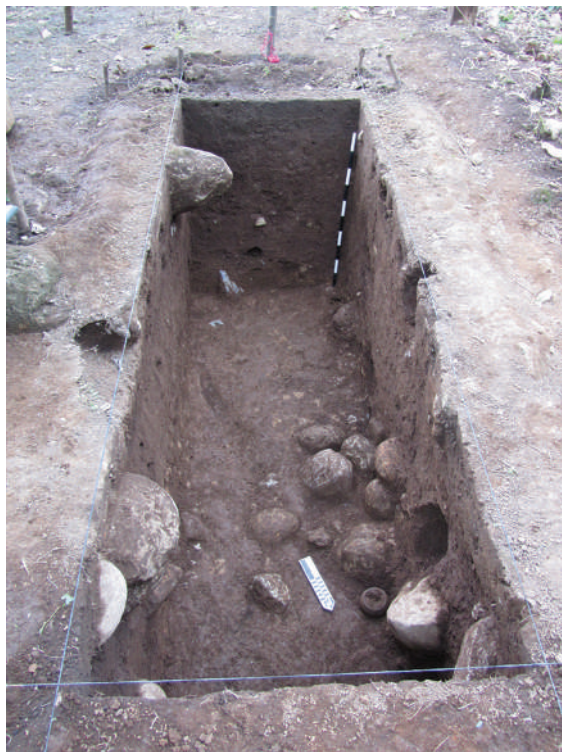
Figura 9a. Suboperación 5b en el Montículo 72 mostrando el núcleo del Formativo medio en el montículo del Grupo E (R. Rosenswig).

Por lo tanto, el montículo 72, que se encuentra a poco más de 300 m directamente al sur (a lo largo de la alineación primaria del sitio) del Montículo 30a, se construyó durante las fases Escalón y Frontera y se amplió durante la fase Guillén.

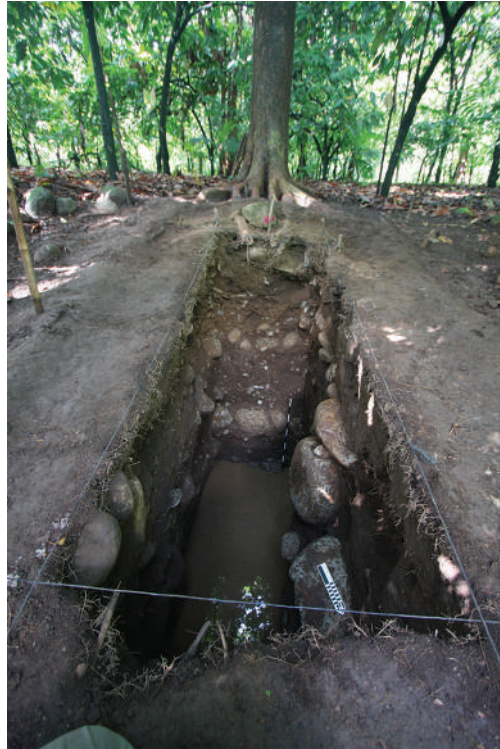
Figura 11. Suboperación 4a, pared sur que muestra tres fases de construcción de la plataforma Montículo 30 (R. Rosenswig).

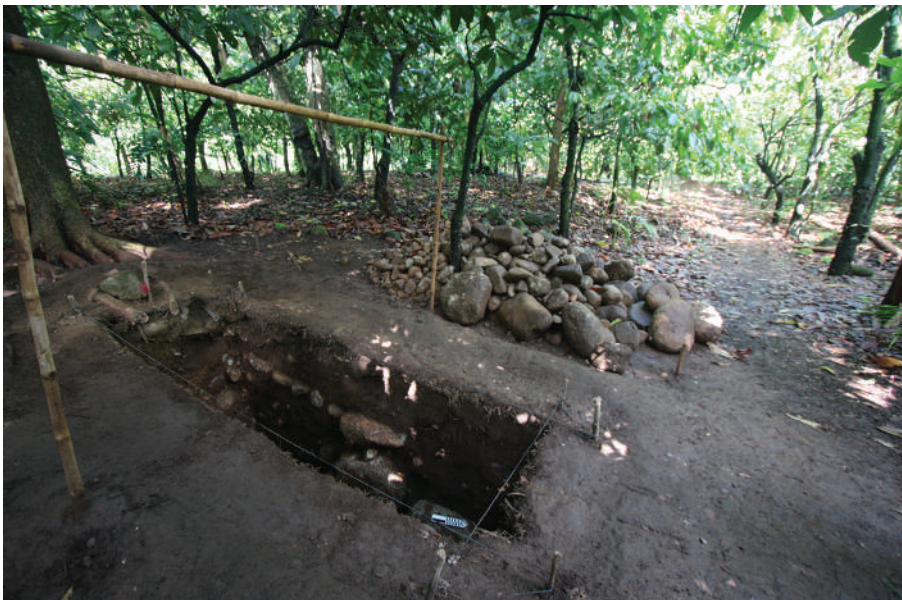
Figura 12. Suboperación 4a, muro oeste que muestra el perfil de la rampa de piedra del Formativo terminal en el centro del borde norte de la plataforma del Montículo 30 (R. Rosenswig).

La Suboperación 4a se excavó en el centro del borde norte de la plataforma Montículo 30 y, además de tres episodios de construcción del Formativo terminal, también documenta una rampa central y una escalinata. La figura 12 muestra las paredes sur y oeste de la Suboperación 4a, donde encontramos una clara evidencia de las superficies empedradas con adoquines. No se encontraron adoquines equivalentes en la pared este de la Suboperación 4a. Sin embargo, eliminamos una serie de piedras grandes y de superficie plana durante el curso de la excavación de esta unidad porque pensamos que eran parte del relleno de la construcción. Sólo una vez que se retiraron (y la pared oeste de la unidad se hizo visible de perfil), nos dimos cuenta de que debíamos haber eliminado el borde más oriental de la rampa y la escalinata que terminaban dentro del ancho de 1 m de la unidad de excavación.

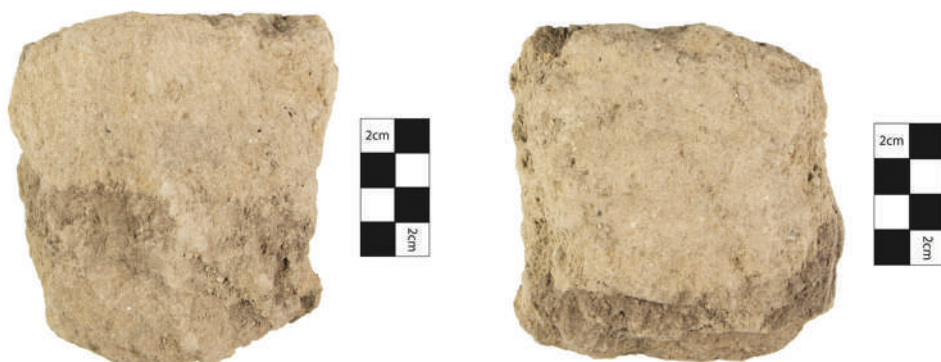
Figura 2. Fragmentos de adobe donde se observa la diferencia de color y textura (I. Rangel).

el color de la junta es el color del adobe y viceversa, por lo que la sola observación de color no fue suficiente, en este caso, para clasificar las partes del sistema constructivo; asimismo, los adobes presentan diversas medidas a lo largo de los túneles. Estas características hacen difícil diferenciar en el sistema constructivo tradicional, los adobes y sus juntas (figura 2).

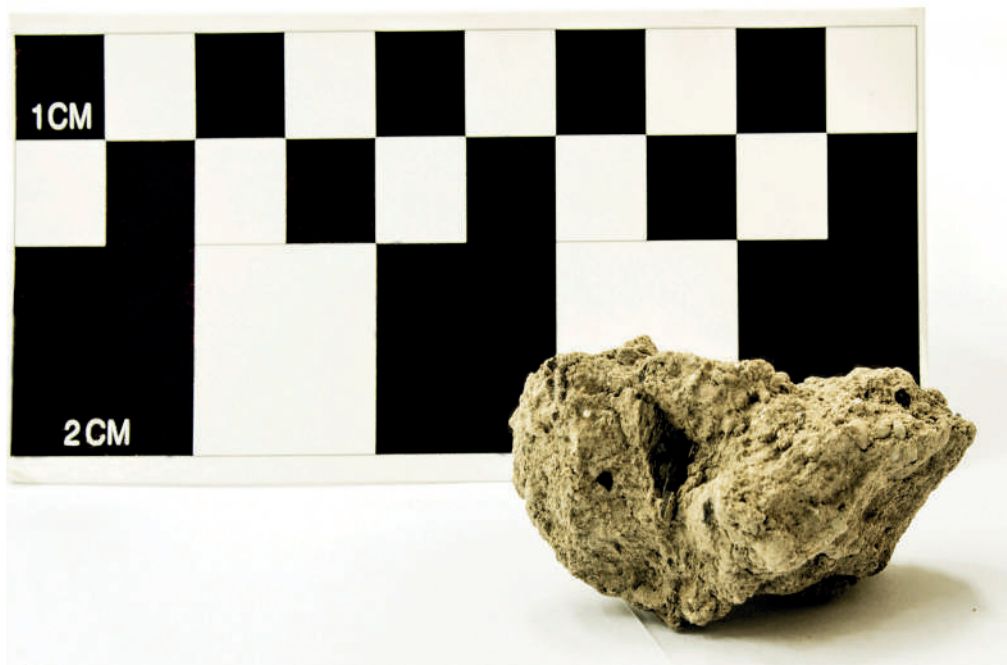
Figura 6. Adobe donde se observan fragmentos de carbón (fotografía I. Rangel).

En los adobes, los minerales se observan fracturados y hay una relación alta de matriz contra cristales. La matriz es de material muy fino y también hay fragmentos líticos de origen volcánico de diversos tamaños, ocasionalmente se observan cristales completos; no se observó material orgánico como paja o pasto (figura 6). La rugosidad de la superficie se relacionó con la observación de microfracturas entre los granos. Sin embargo, la apariencia general es de un conglomerado homogéneo de partículas con tamaño aproximado de 1 mm o menor. En zonas con pérdida de material es donde se observan los granos más grandes y se distinguen fragmentos de carbón (figura 7).

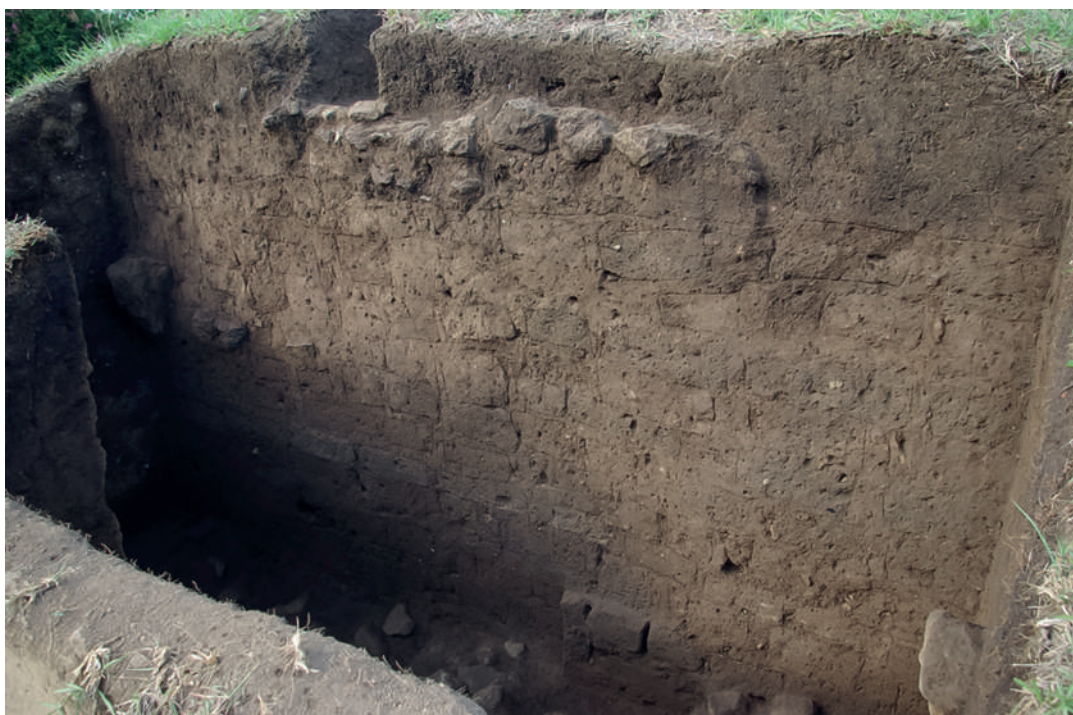
Figura 10. Corte del sistema constructivo de las estructuras 5 a y 5b, Casa Blanca (S. Shibata).

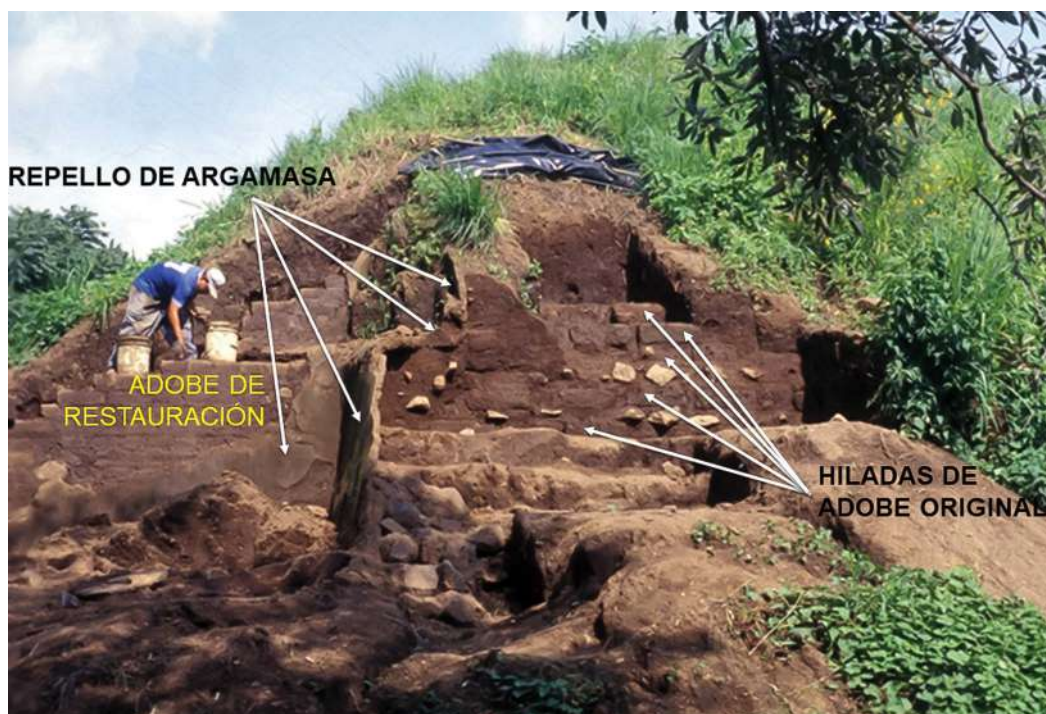
Figura 11. Sistema constructivo de las estructuras 5 a y 5b, Casa Blanca (S. Shibata).

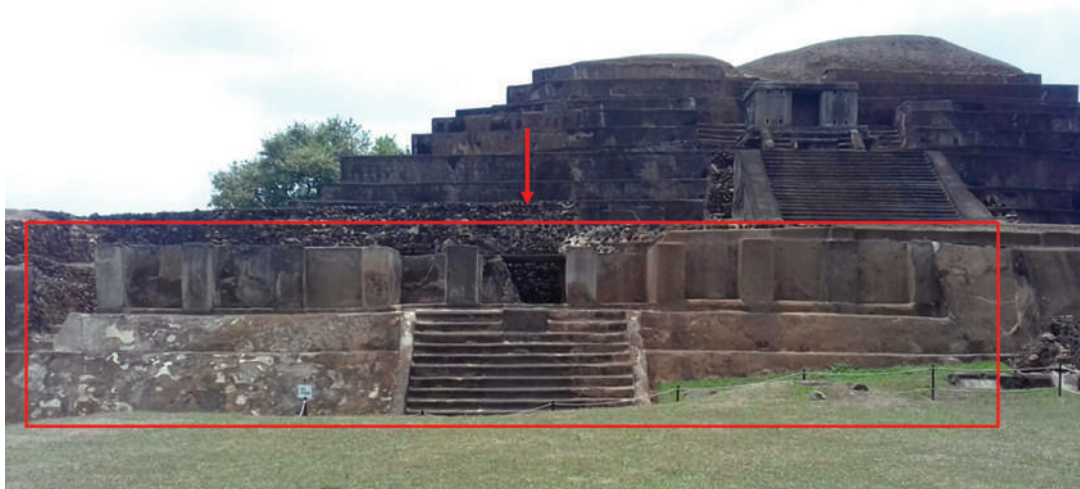
Figura 14. Edificio de las Columnas (B1-1d-III), Tazumal (S. Shibata).

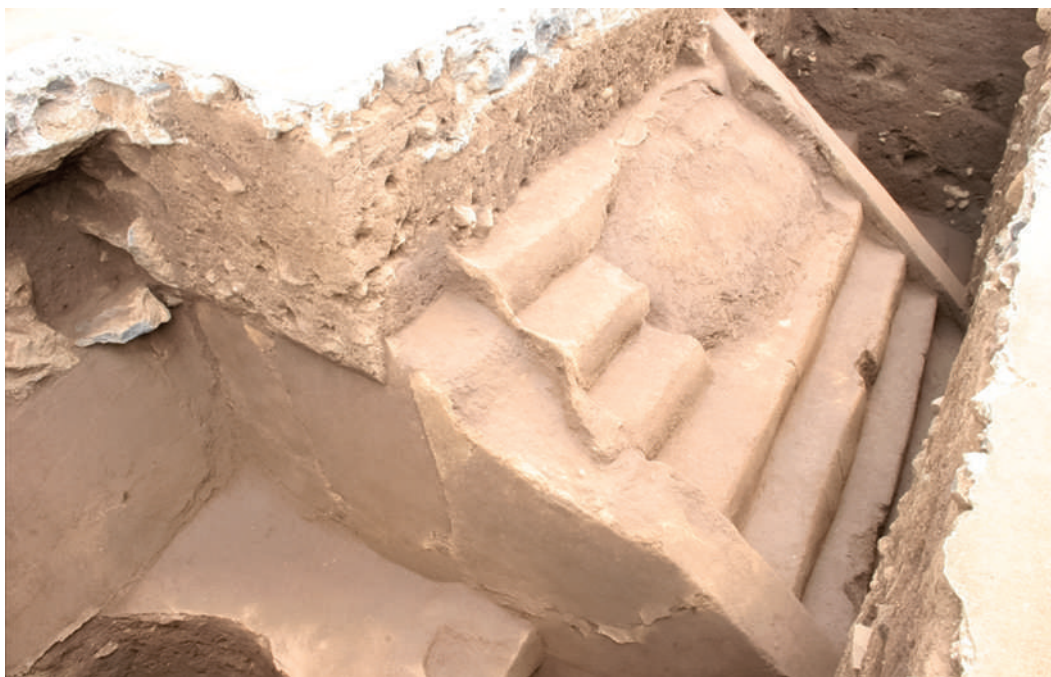
Figura 15. Escalinata del templo principal (B1-1d-III), Tazumal (S. Shibata).

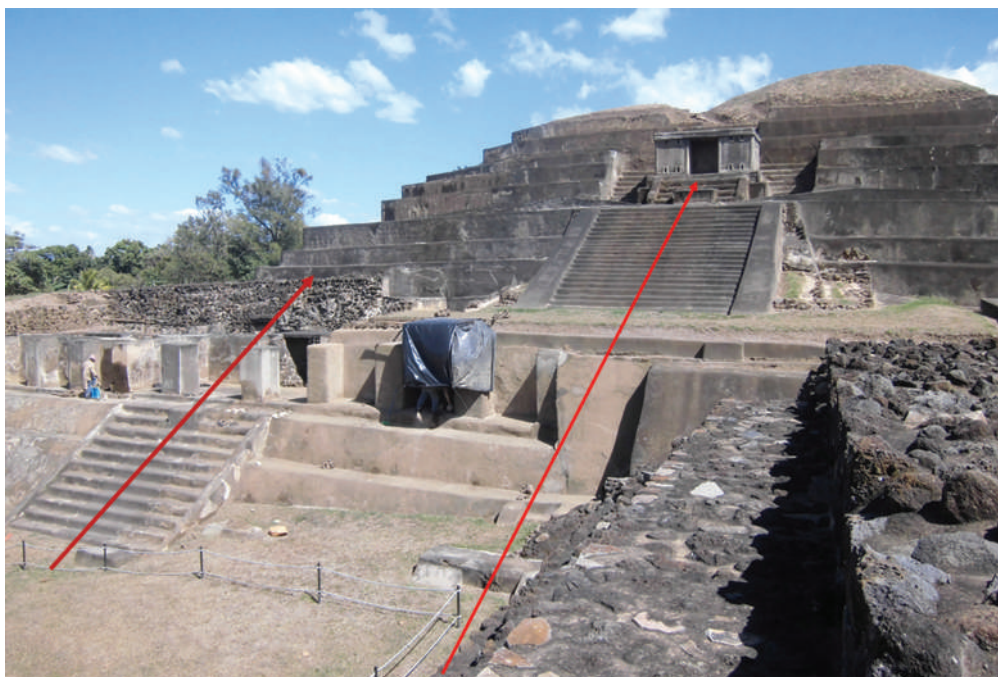
Figura 19. Cambio de eje central del complejo arquitectónico hacia el sur (S. Shibata).

grande debajo de la Gran Pirámide B1-1 se extendió una vez más hacia el este (Shibata 2016). Desde la primera estructura hasta la Gran Pirámide B1-1, la escalinata principal del conjunto se encuentra siempre en el lado oeste. El eje central del conjunto arquitectónico B1-1 corre de este al oeste, aunque dicho eje se traslada hacia el sur después de la séptima estructura (Shibata 2016) (figuras 18 y 19).

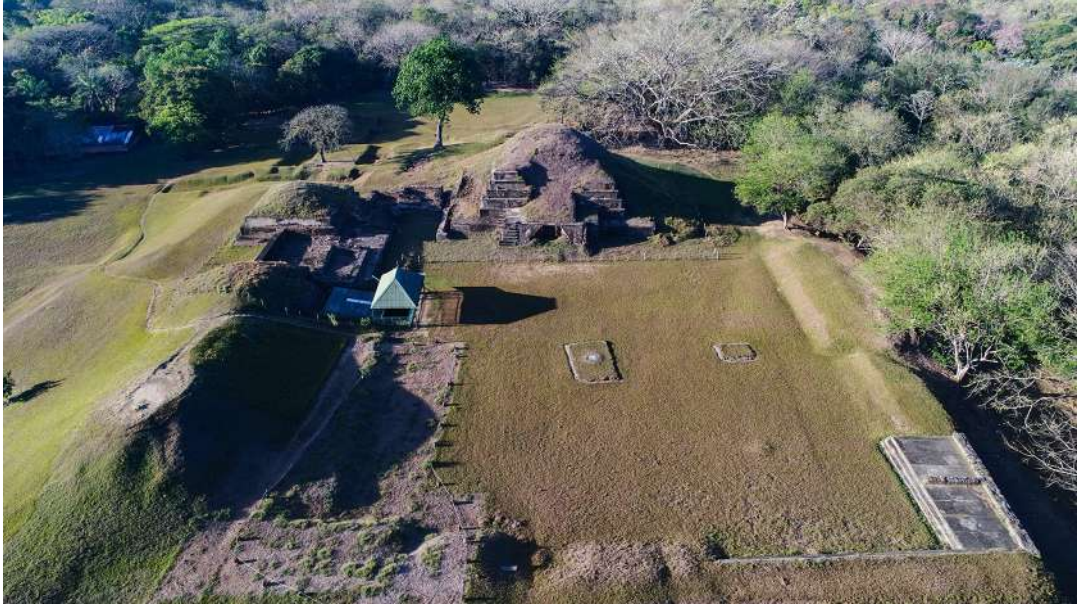
Figura 3. Vista hacia el sur de la Acrópolis donde se pueden apreciar las Estructuras 1, 2, 3 y 4, así como la conformación de la construcción de la misma (A. Ichikawa).

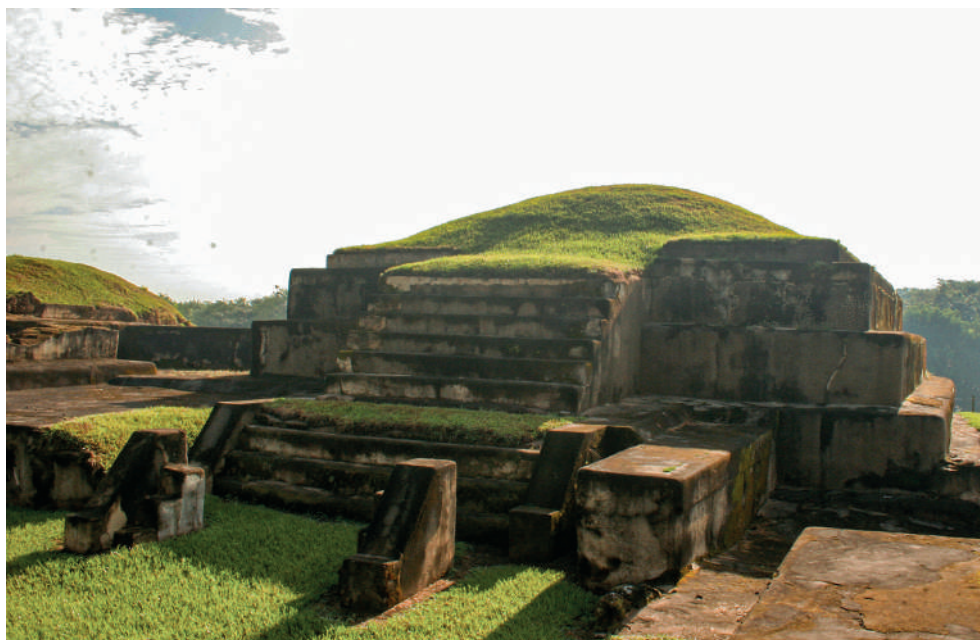
Figura 5. Estructura 2 con sus diferentes etapas constructivas
(Dirección de Arqueología del Ministerio de Cultura).
