ARQUITECTURA MESOAMERICANA DE TIERRA

Volumen II

Annick Daneels

Arquitectura mesoamericana de tierra. Volumen II

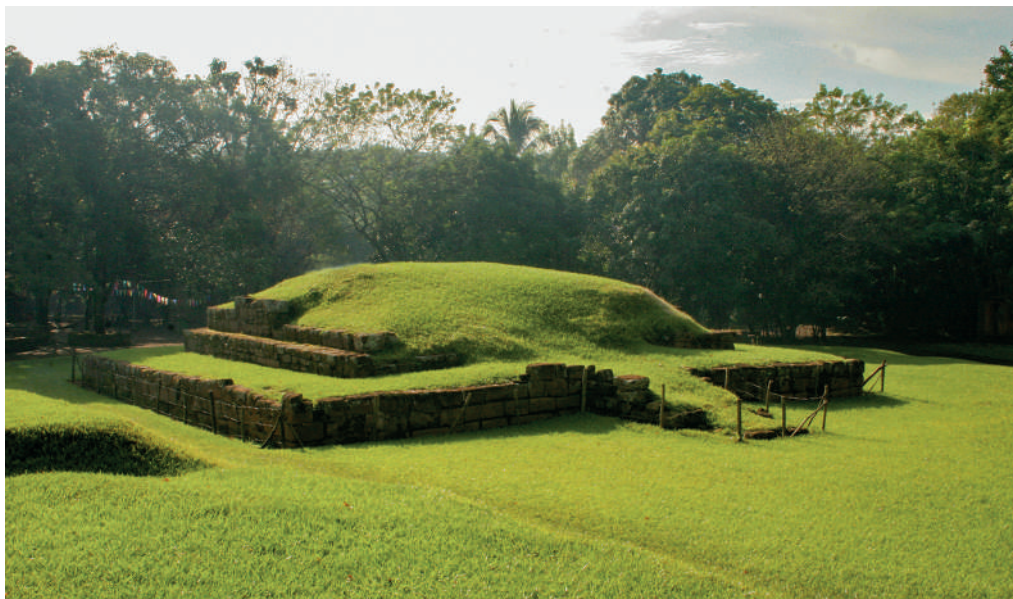
Figura 7. Estructura 7, construida con núcleo de tierra y revestimiento de bloques de toba cortada (Dirección de Arqueología del Ministerio de Cultura).

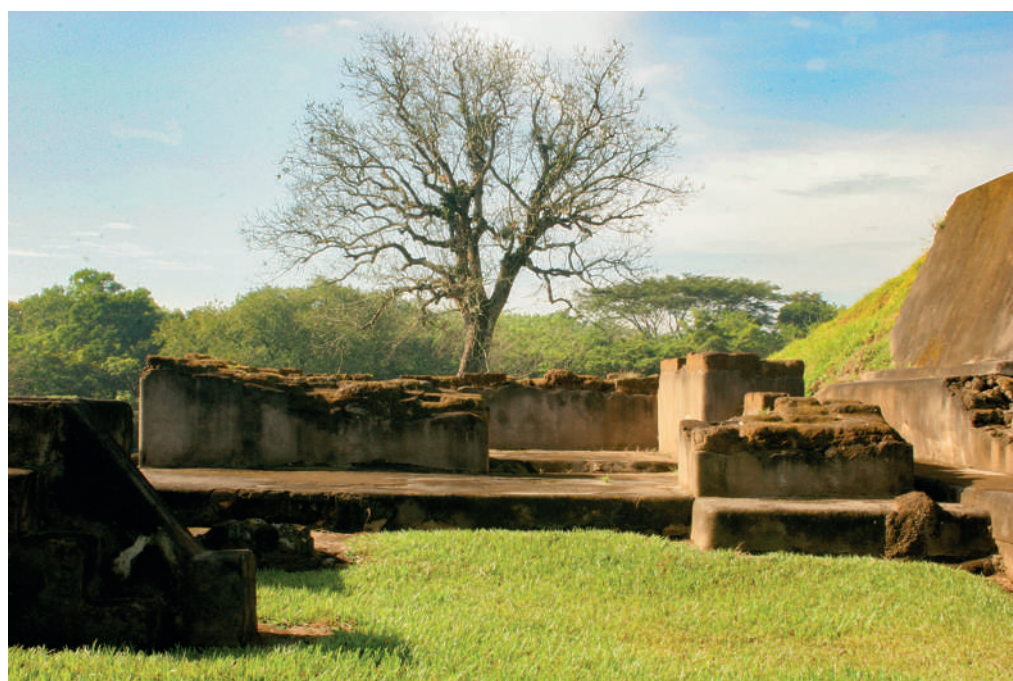
Figura 8. Edificación adosada la Estructura 1, construida cuando el nivel del suelo se elevó para conformar la Acrópolis (Dirección de Arqueología del Ministerio de Cultura).

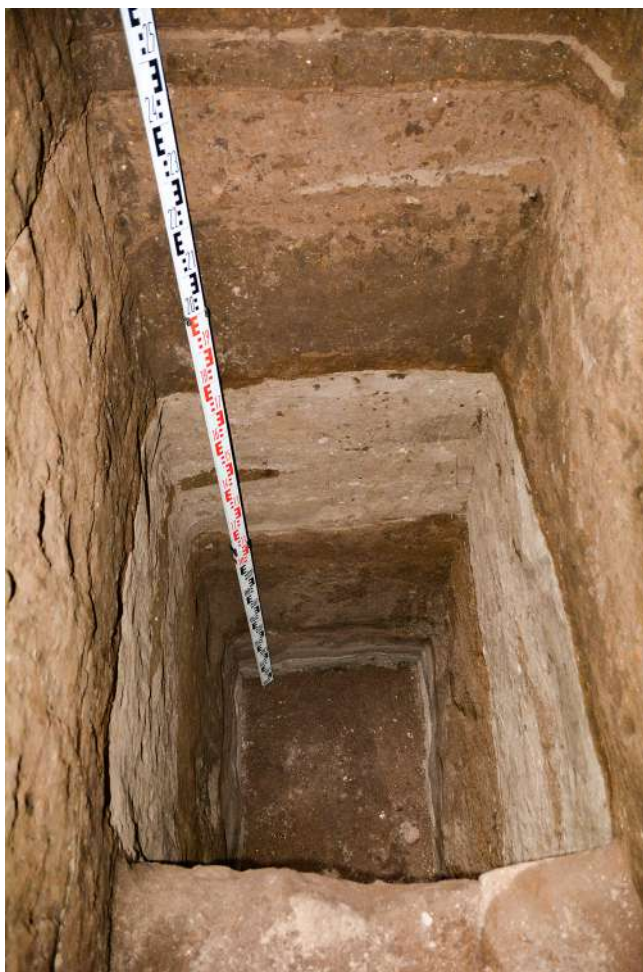
Es muy importante señalar que la ceniza volcánica del Ilopango fue utilizada también como material constructivo (figura 6). Dicha ceniza es localmente conocida como “tierra blanca joven” (TBJ), debido a que corresponde a la última erupción del volcán Ilopango registrada en la geología de la región. Según la estratigrafía observada en distintos sondeos en San Andrés, el grosor de la capa primaria de la ceniza del Ilopango varía entre un mínimo de 0 cm a un máximo de 52 cm, con un promedio de unos 20 cm de espesor. Las capas más delgadas probablemente indican lugares donde extrajeron la ceniza para construir las primeras

Figura 6. Capas de ceniza del Ilopango como material constructivo (A. Ichikawa).

edificaciones del sitio, utilizándola como material constructivo. Las capas alternadas de tierra y de ceniza contienen poco material cerámico. Esto es distinto de las estructuras de tierra en Chalchuapa, donde la frecuencia de material cultural es mayor. Esta tendencia podría significar que había otro principio de preparación del material constructivo en aquel tiempo.

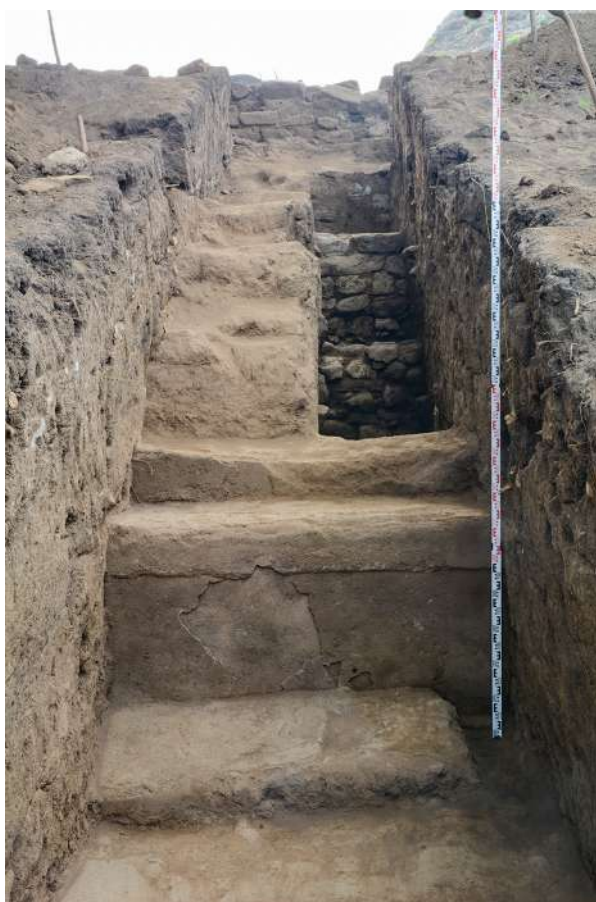
Durante la larga historia de San Andrés, los pobladores antiguos construyeron las estructuras a base de tierra y ceniza, revestidas con piedra cortada. En las excavaciones de la Estructura 5 se encontró una etapa que muestra el inicio del revestimiento con piedras cortadas, formando la transición entre la técnica de tierra compactada y la técnica de bloques de adobes y argamasa (figura 7). Esta transición es importante debido a que se puede relacionar con la adopción de la técnica de mampostería y la fabricación de adobes de molde, como parte de un mismo concepto de aparejo hecho con unidades regulares, adaptada a los nuevos materiales.

Figura 7. Revestimiento de piedra bajo de la estructura construida por adobes y argamasa (A. Ichikawa).

El núcleo de la estructura con revestimiento de piedras se formó con un gran volumen de ceniza volcánica del Ilopango y las piedras se colocaron directamente encima de la ceniza compactada.

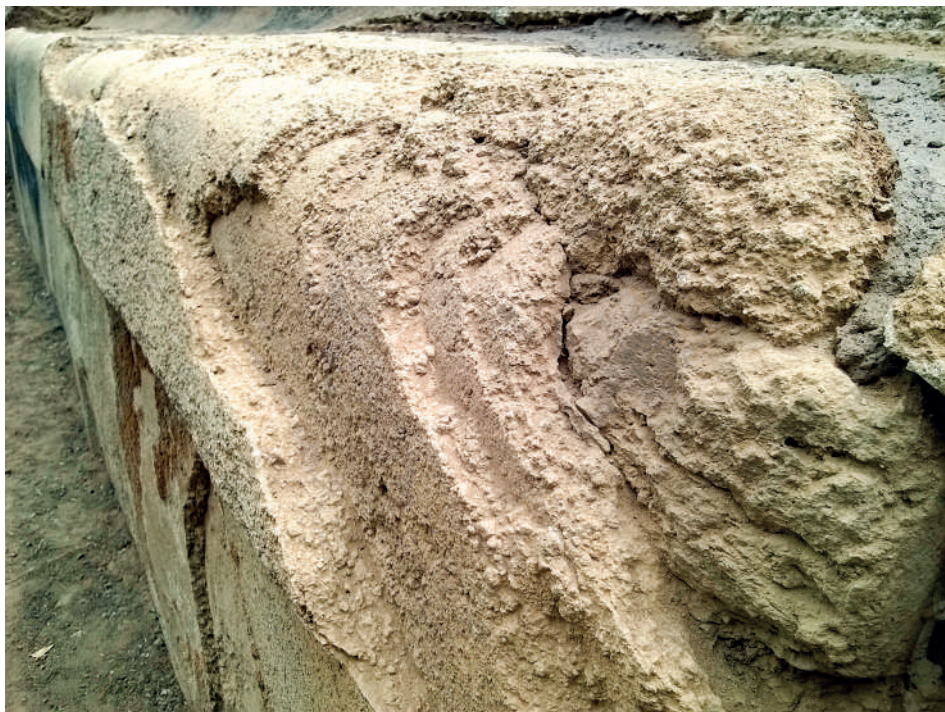
En cuanto a la aplicación de los repellos, se identifican al menos tres capas de aplicación en la última etapa constructiva tanto de la Estructura 1 como de la 17 de la Acrópolis (figura 11). Este hecho no responde a etapas constructivas diferentes, ni a reparaciones o mantenimiento

Figura 11. Repello aplicado en la Estructura 17 (O. Camacho).

en la época prehispánica, sino más bien a la técnica de aplicar el repello en el momento de la construcción, marcando tres capas: la primera es la que se coloca inmediatamente sobre la base, que para el caso de la Acrópolis es el núcleo de adobes; la segunda es la que se aplica para dar el grosor al repello y la última capa es la que corresponde al acabado. Lo anterior no parece obedecer a cambios en la mezcla empleada, sino en la aplicación directa luego de tener lista la base de adobes. Lo anterior fue comparado con casos en la zona arqueológica de Chalchuapa, encontrándose hallazgos similares en el sitio arqueológico Casa Blanca, donde también se ha interpretado las tres capas como la forma de aplicar del repello (comunicación personal, Shione Shibata 2016).

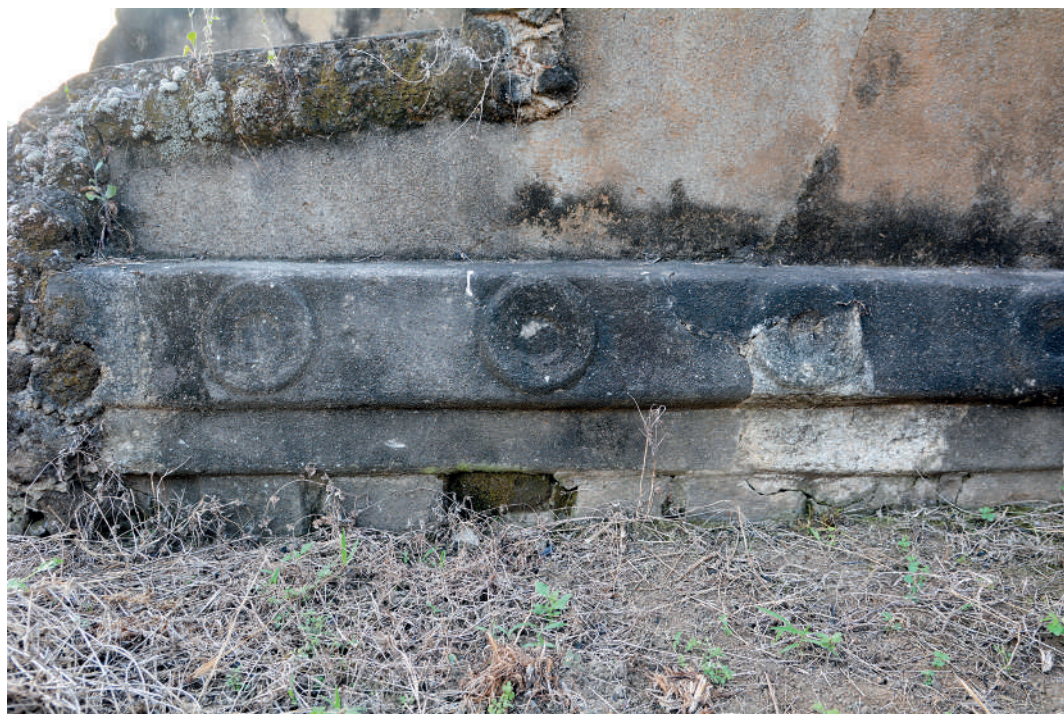
Figura 12. Decoración de repello en la Estructura 1 de la Acrópolis (A. Ichikawa).

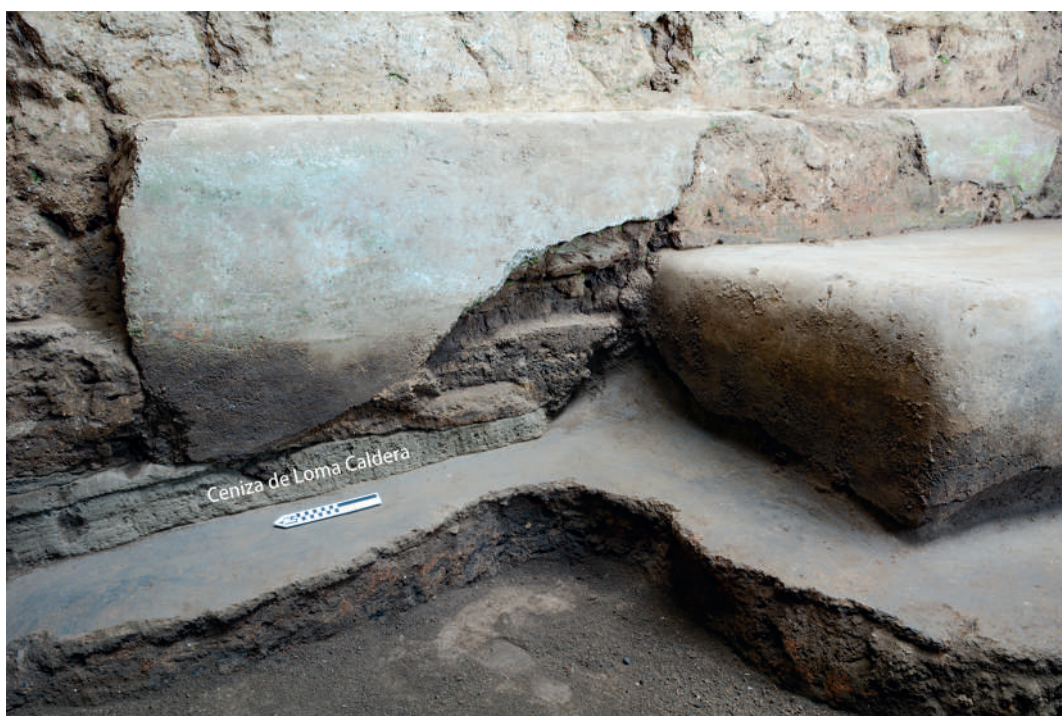
Figura 13. Banqueta hecha de argamasa encontrada en la Estructura 5 (A. Ichikawa).

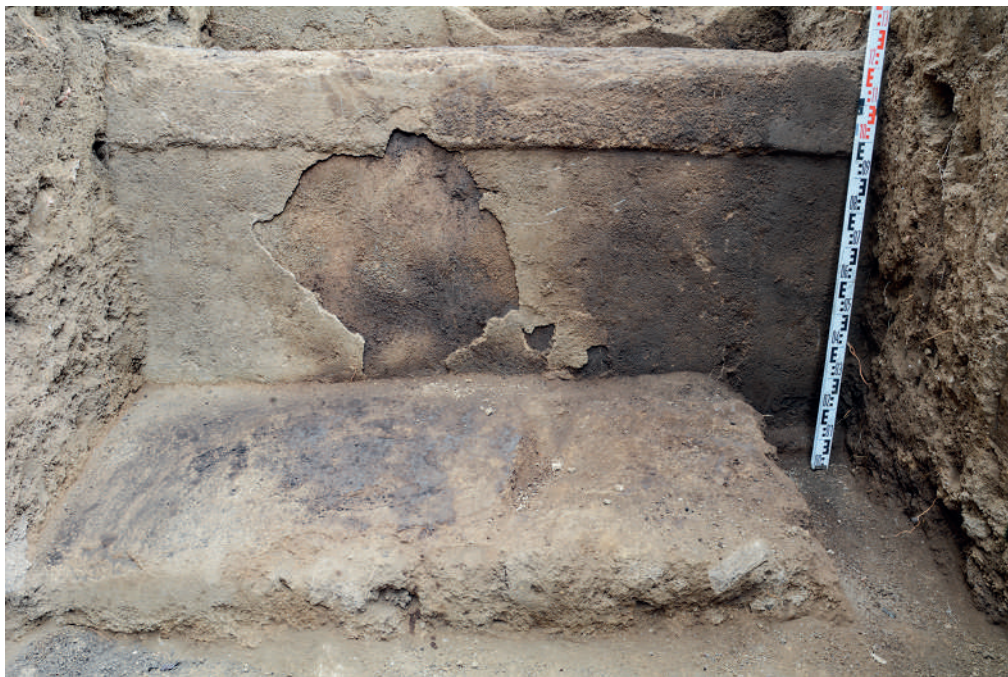
Figura 14. Repello de argamasa de la Plataforma de la Estructura 5 (A. Ichikawa).

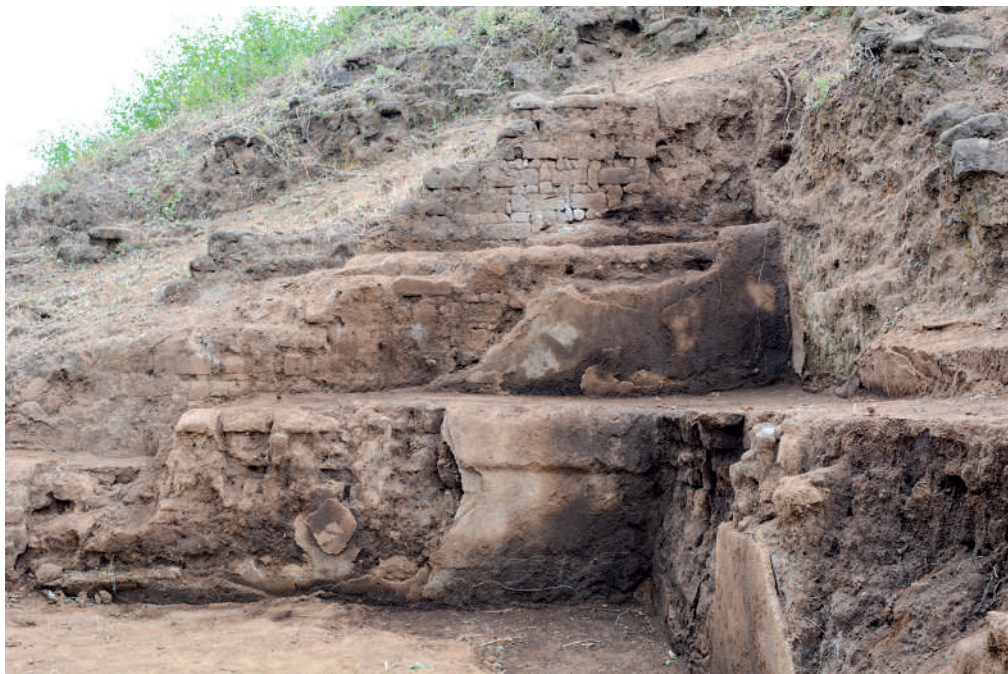
Figura 15. Cuerpos de la estructura piramidal de la Estructura 5 (A. Ichikawa).

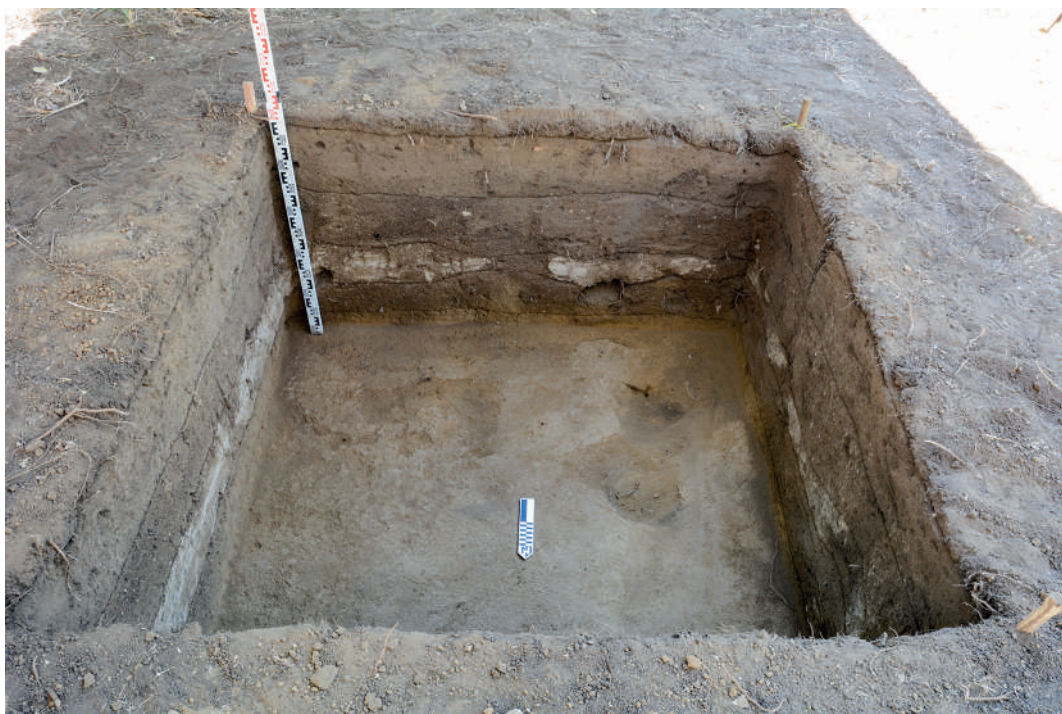
Figura 16. Piso de argamasa encontrado en el Pozo 1 de la Gran Plaza (A. Ichikawa).

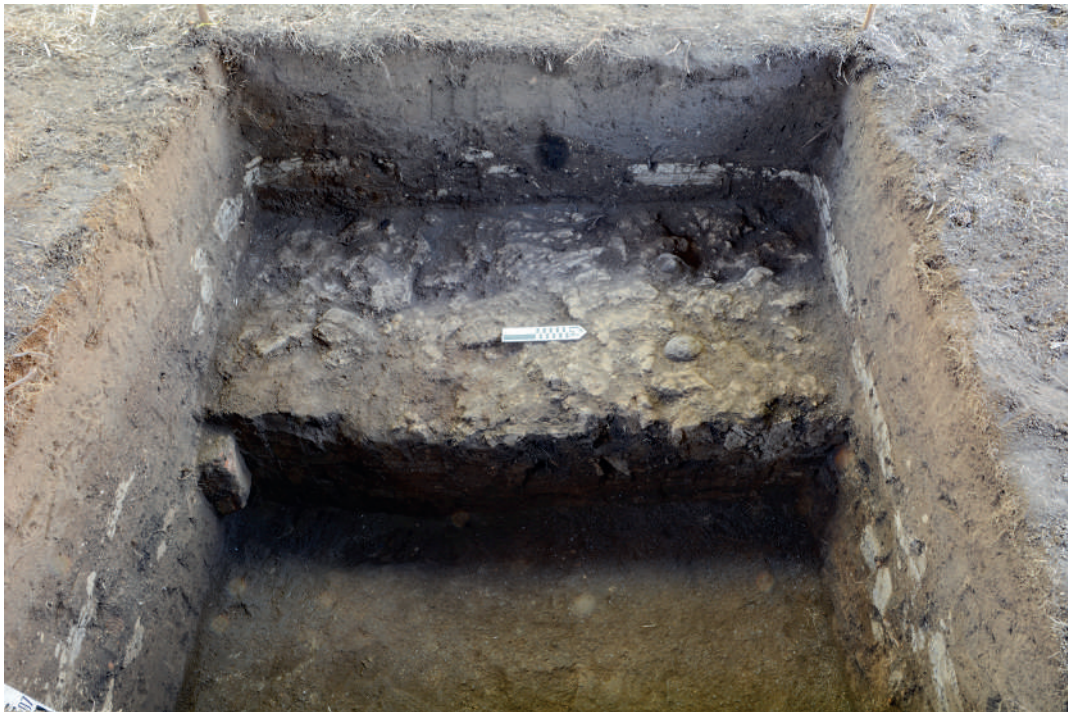
Figura 18. Capa de talpetate en el Pozo 2 (A. Ichikawa).

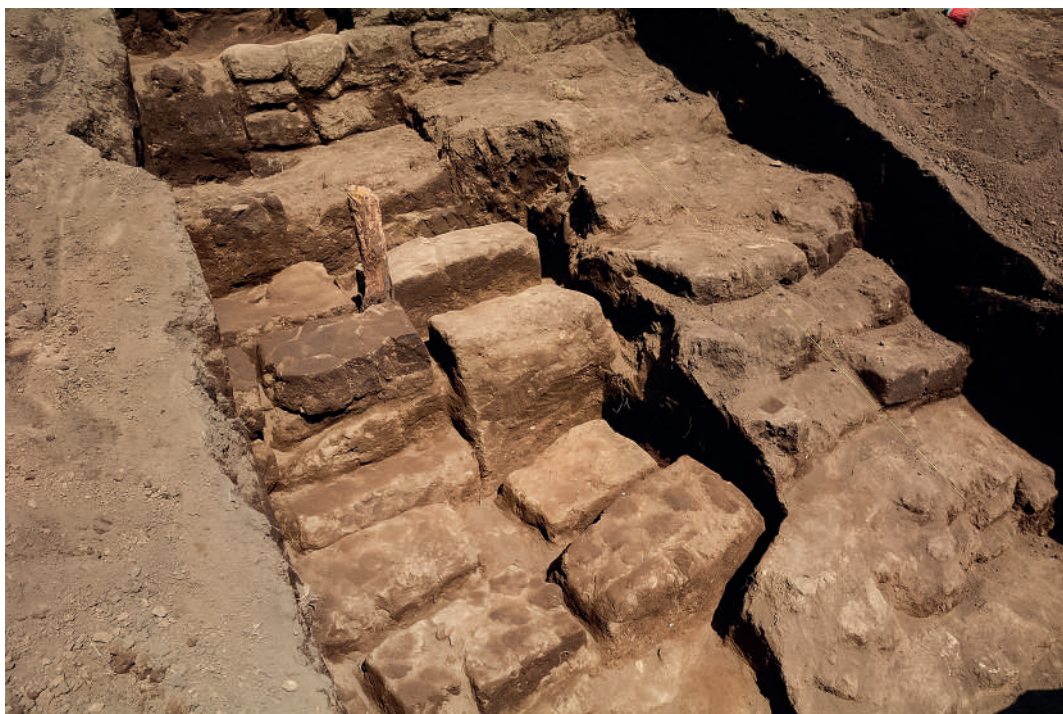
Figura 22. Bloques de adobes en la Estructura 5 (A. Ichikawa).

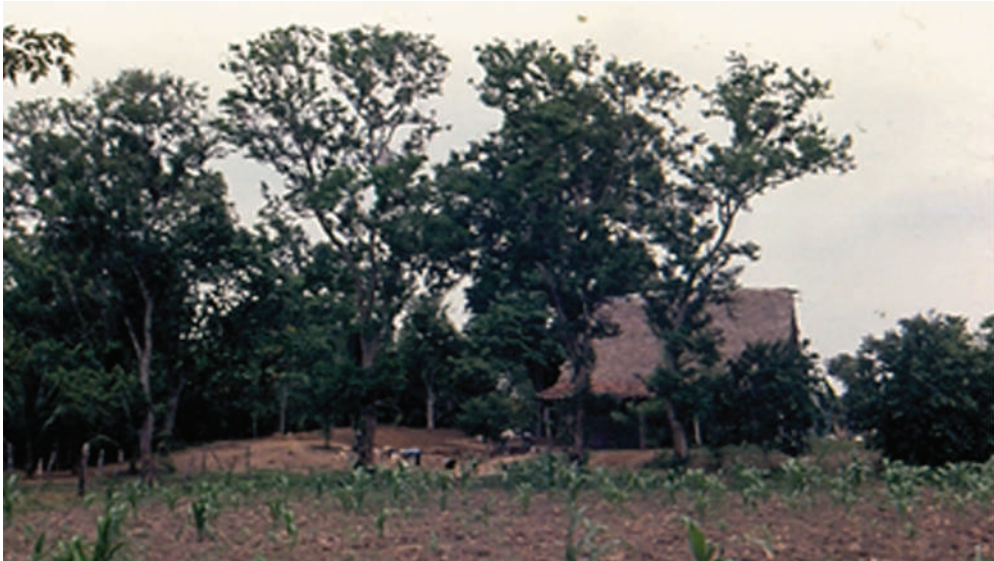
Figura 4. Unidad doméstica de materiales perecederos sobre montículos habitacionales prehispánicos a 2 140 m al sureste de la Gran Acrópolis de Comalcalco (M. J. Gallegos).

Alrededor de Comalcalco, las viviendas domésticas se asentaron en las riberas altas de los ríos, patrón que se mantuvo hasta mediados del siglo XX. Fueron casas de madera con techos de palma sobre plataformas de tierra compactada y modelada (figura 4). Este hecho explica la distribución dispersa de los grupos habitacionales en la periferia, situación que contrasta con la disposición proyectada en los conjuntos monumentales del núcleo del asentamiento. Para elevar, nivelar y modelar la amplia explanada sobre la cual se edificaron los grupos arquitectónicos principales de la ciudad, se necesitó una fuerte inversión de recursos humanos y materiales, que evidencia la avezada planeación de la urbe (figura 5).

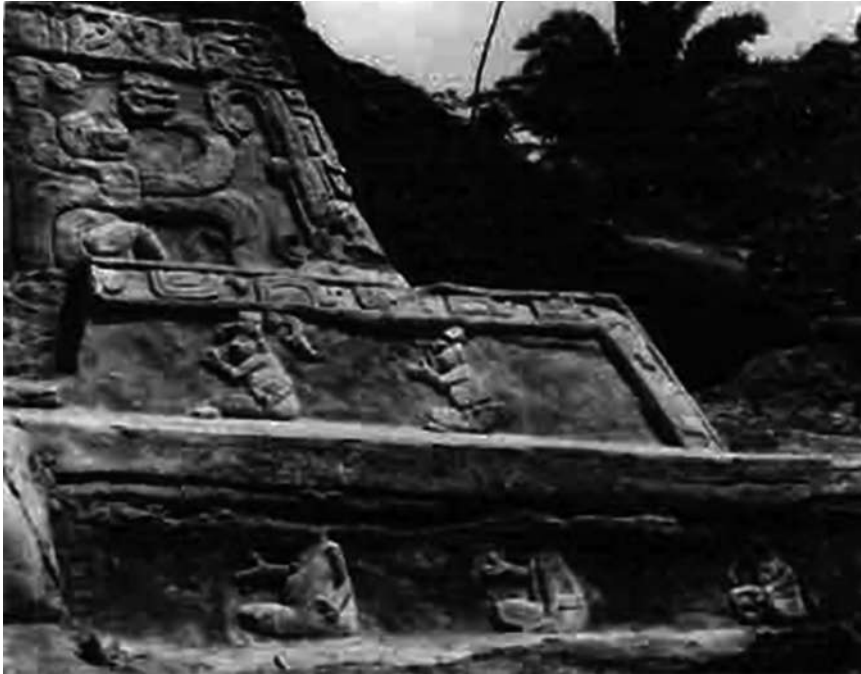
Figura 6. Decoración modelada en estuco del Templo VII Sub
(Archivo técnico proyecto Arqueológico Comalcalco).

Los constructores del sitio hicieron primero grandes basamentos de tierra compactada y modelada, cubiertos con gruesos aplanados de estuco elaborado con la cal obtenida de la quema de concha de ostión. Estas plataformas escalonadas se decoraron con esculturas modeladas en bajorrelieve de estuco, relativas a la historia de sus ancestros, como se observa en los que aún se conservan en la subestructura del Templo VII (figura 6).

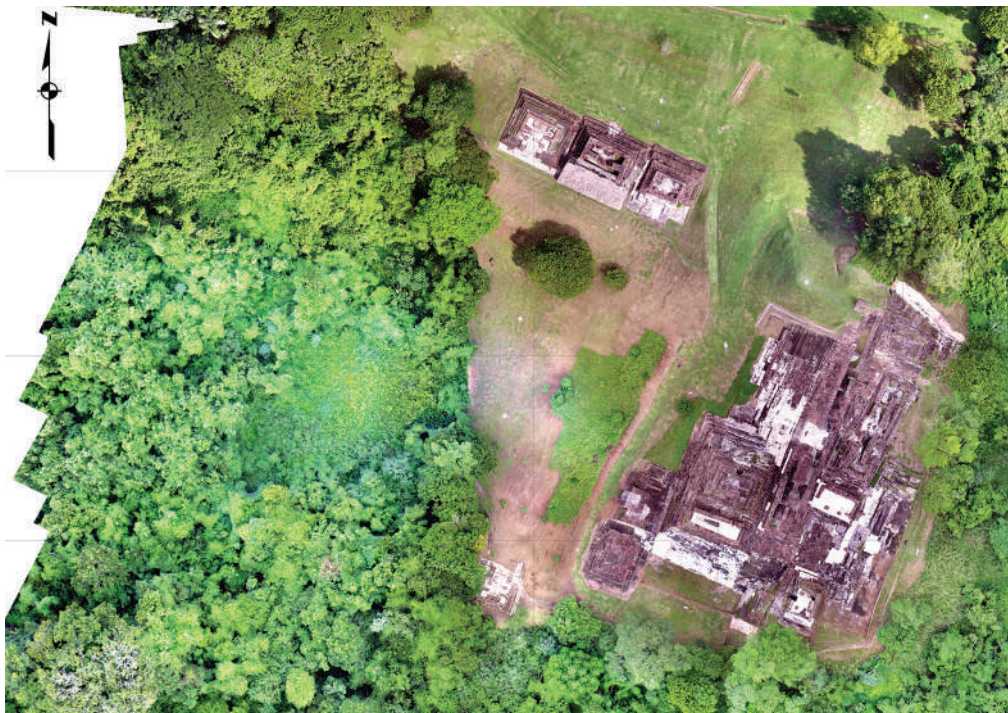
Figura 11. Imagen ortofotogramétrica parcial de la Gran Acrópolis con los Templos VI, VII, VIII y XII (Taller de drones y fotogrametría de la Dirección de Estudios Arqueológicos del INAH).

Los Templos VI y VII están en el lado norte de la Gran Acrópolis; ambos presentan subestructuras constituidas por basamentos escalonados manufacturados con núcleos de tierra compactada y modelada y escaleras centrales delimitadas por alfardas elaboradas con la misma técnica constructiva; posteriormente fueron cubiertas con gruesos aplanados de cal de concha de ostión, en las que se modelaron escenas de la cosmovisión, como se puede apreciar en el Templo VII. Éste muestra decoración modelada en altorrelieve en sus seis taludes y en los dados de las alfardas que delimitan su escalinata central. Esta ornamentación presenta una sucesión de personajes sedentes con uno de sus brazos extendidos al frente, algunos de los cuales tienen fajines con elementos celestes marcados con líneas cruzadas. En el talud superior es posible observar el cuerpo de una serpiente que muestra elementos relacionados con Venus. La cabeza de este reptil se puede observar modelada en el vértice del talud superior (Armijo

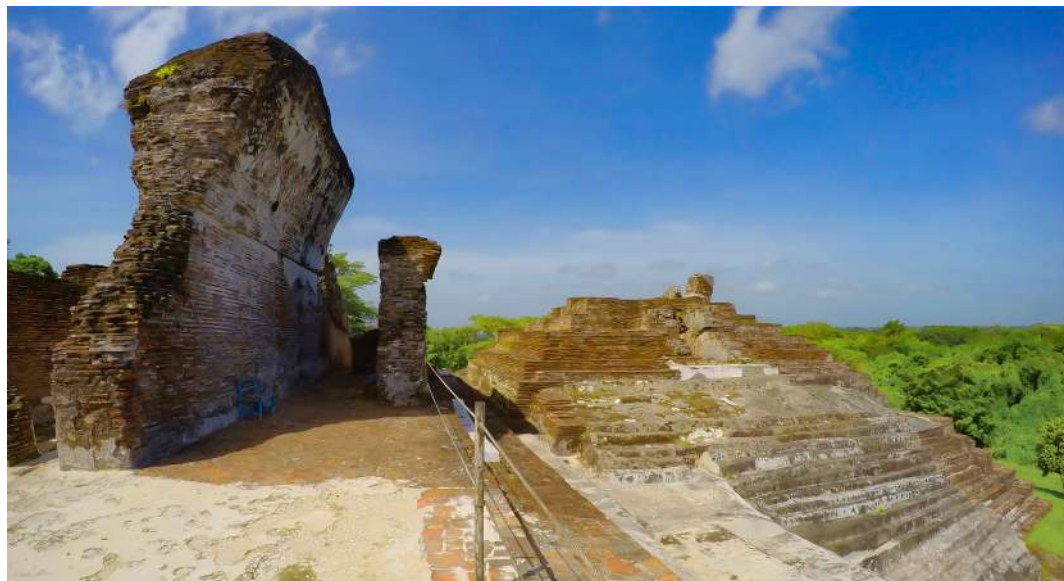
Figura 13. Muro medial de la cruzja suroeste del Palacio y Edificio funerario *El' K'inich* (R. Armijo).

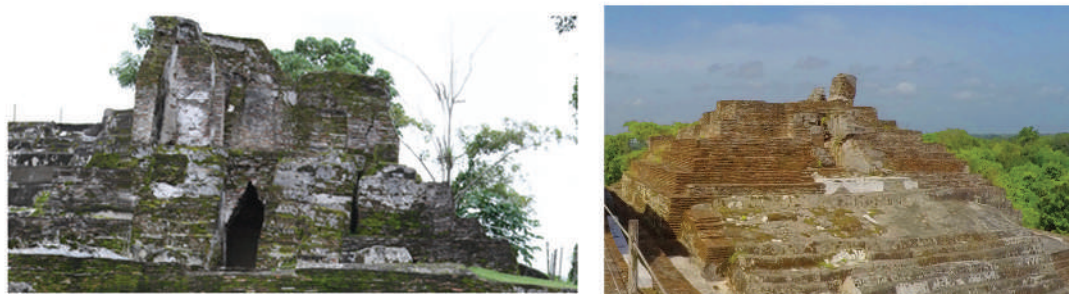
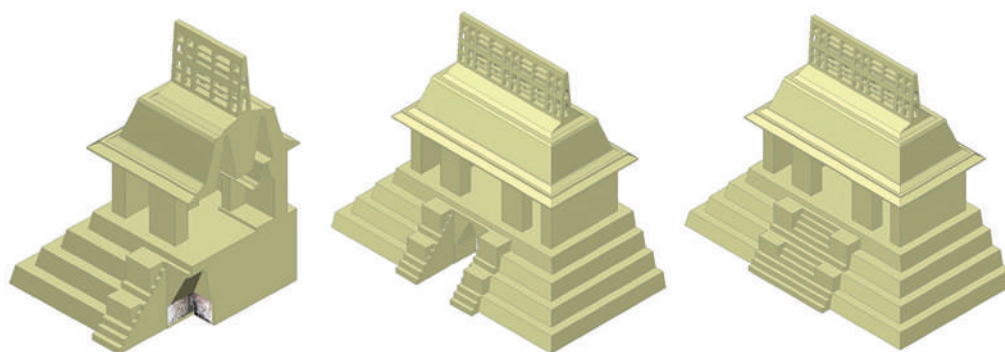
Figura 14. Edificios funerarios IV y V y su reconstrucción hipotética (imágenes de R. Armijo y dibujo de J. Pérez).

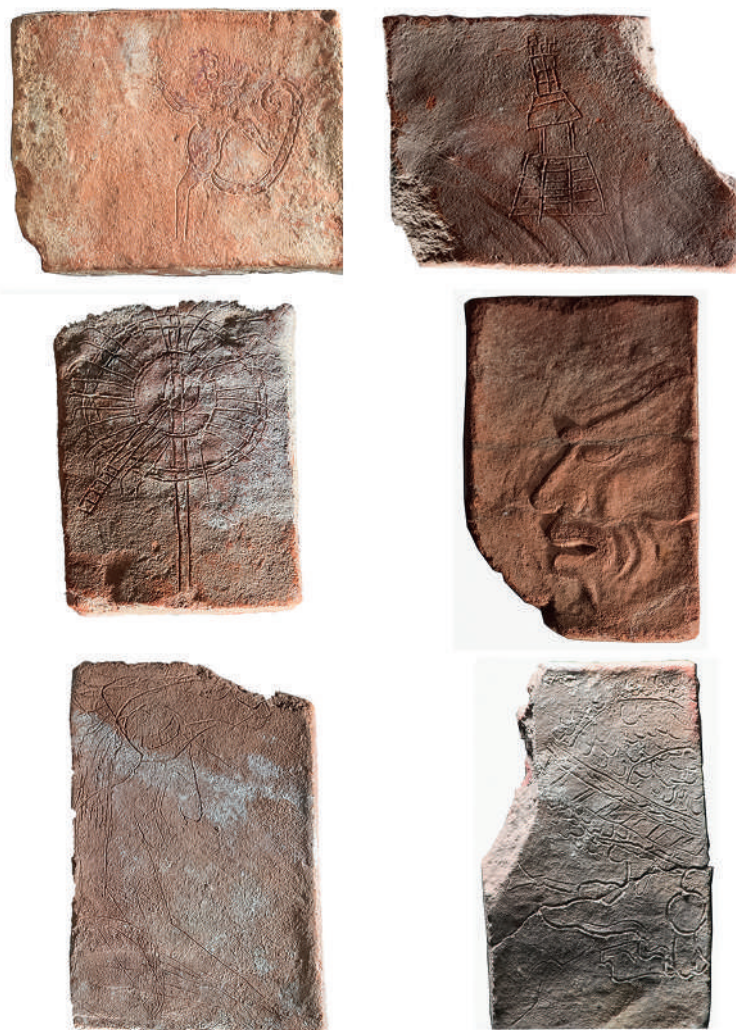
Figura 17. Ladrillos con representaciones humanas, animales y arquitectónicas (R. Armijo).

cos; algunos incluso tienen la impronta de alguna vestimenta que dejaron sobre éstos (figura 17). Ciertos ladrillos presentan textos epigráficos, que nos han permitido traducir las fechas de inauguración de las criptas funerarias de los gobernantes que las ocuparon, además de conocer los nombres de la ciudad y quien la gobernaba a mediados del siglo VII dC, entre muchos datos que continuamente se recaban en los 7 000 ladrillos hasta ahora recuperados.

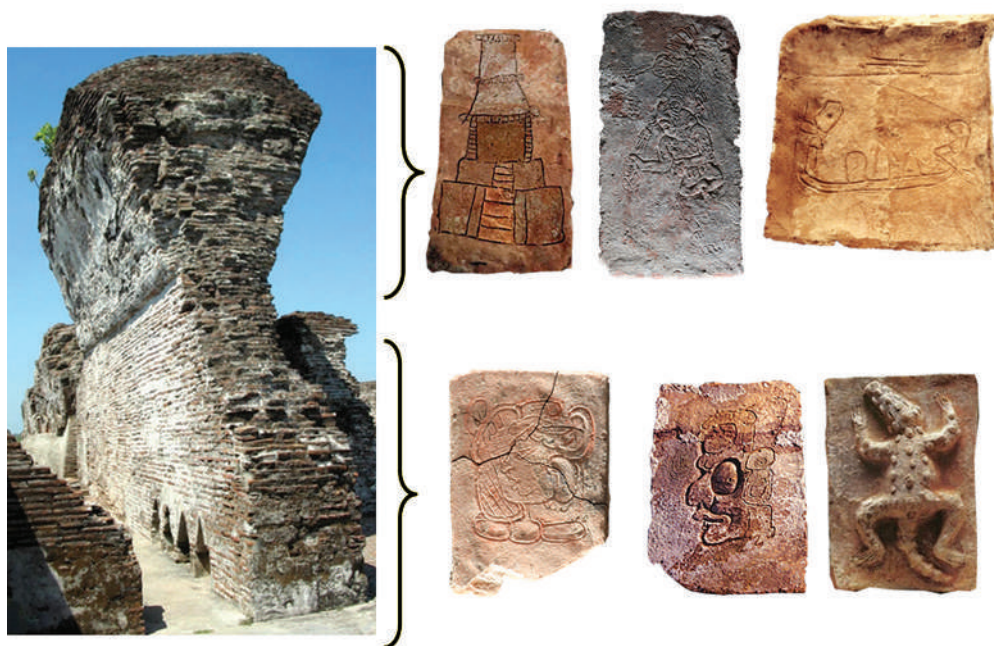
Figura 18. Ladrillos con dibujos arquitectónicos en cornisas y bóvedas y representaciones humanas y animales en muros y banquetas respectivamente (R. Armijo).

Sin embargo, durante nuestras excavaciones controladas se llevó a cabo un registro puntual sobre su procedencia y posición dentro y fuera del área del desplome de cresterías, bóvedas, muros, cornisas, pilastras, banquetas y pisos, en los que se pudo reconocer una colocación intencional de ladrillos con ciertos motivos decorativos, independientemente de que éstos hubieran sido pintados, esgrafiados, incisos, impresos o grabados. El área con decoración regularmente se colocaba hacia arriba en la hilada de ladrillos, lo que confirma la idea de

que no sólo eran útiles para la construcción, sino que también poseían una importante carga simbólica para sus constructores. El registro realizado por el proyecto identificó que los ladrillos decorados con fauna se situaron en las banquetas de los edificios; los ladrillos con representaciones antropomorfas son comunes en los macizos de la mampostería de muros y pilastras; las piezas decoradas con elementos arquitectónicos se encontraron en las cornisas de templos y estructuras, y los ladrillos con motivos geométricos como líneas cruzadas y elementos celestes se recuperaron en frisos y cresterías (figura 18). En cuanto a los ladrillos con escritura epigráfica, es importante señalar que se encontraron principalmente dentro de los santuarios de los templos. Las lecturas de algunas de estas inscripciones nos ha permitido sugerir las fechas de inauguración de dichos espacios; así, se han establecido como una fuente de información escrita por los propios constructores de la arquitectura palaciega en la antigua ciudad de *Joy'Chan* hace más de 1 400 años.

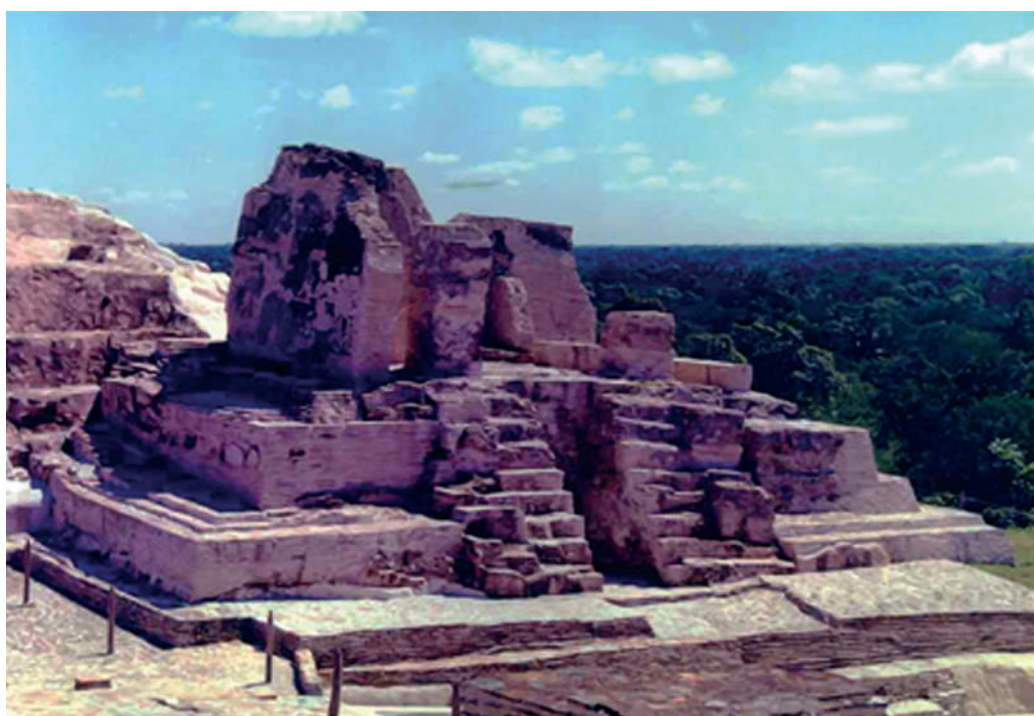
Figura 20. Sector noroeste del Templo IV cuyo basamento desplanta de la banqueta que le circunda (R. Armijo Torres).

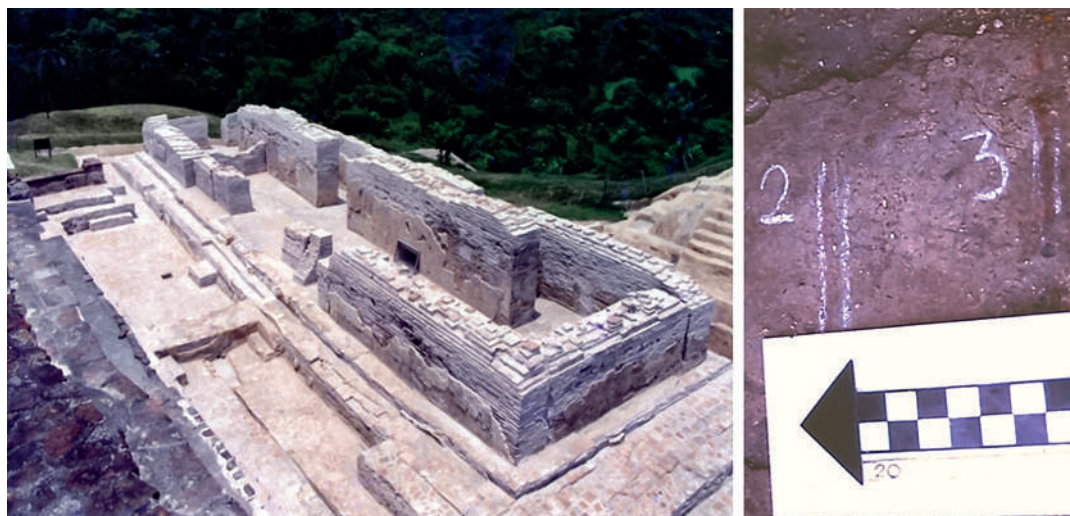
Figura 21. Estructura 1 vista desde el Palacio (derecha) y a la izquierda líneas rojas pintadas sobre el piso de estuco en donde los maestros albañiles desplantaban los muros de los edificios y el espesor de sus aplanados (R. Armijo).

Posteriormente, sobre el estuco de la banqueta alisada se pintaba el patrón arquitectónico de la construcción que se debía levantar, trazando la planta de los muros exteriores, los muros mediales, las pilastras que darían paso al vestíbulo y los espacios designados para el santuario interior, además del espesor de los aplanados. Estos datos se han podido constatar en las excavaciones arqueológicas de los edificios palaciegos de la Gran Acrópolis (figura 21).

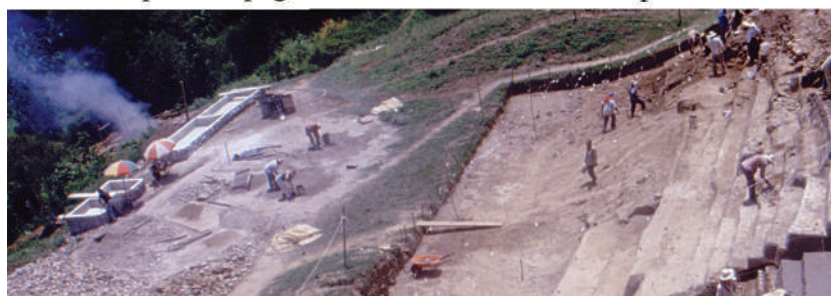
Figura 23. Amontonamiento de conchas de ostión; elaboración de tapesco con cáscaras de coco y hojas de palma secas; quema de tapesco para hacer cal viva; empacado de cal en costales de papel y en yahua (espata fibrosa de la palma real o *Roystonea regia*) y artesas para apagar la cal durante los trabajos de campo en 1994 en el lado sur de la Gran Acrópolis (M. J. Gallegos y R. Armijo).

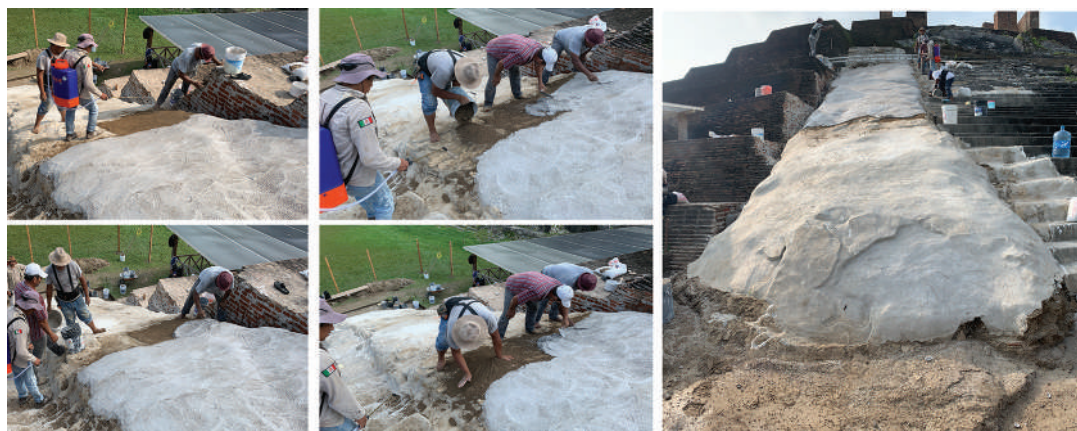
Figura 24. Proceso de restauración arquitectónica de la alfarda sureste del Templo I de Comalcalco en 2020 (R. Armijo).

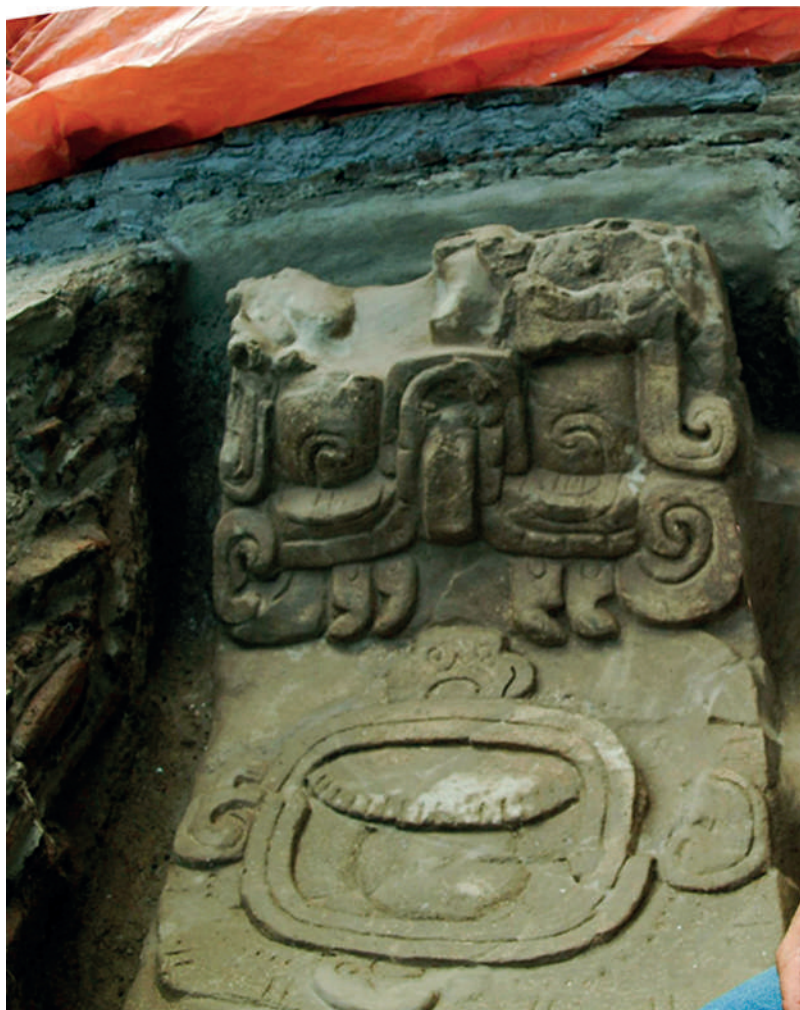
Figura 25. Mascarón modelado en arcilla recubierto con estuco modelado en la alfarda noroeste de Templo XII (R. Armijo).

Cuando se encuentran esculturas adheridas a la arquitectura, se hace un registro puntual de éstas, se restauran con una mezcla de cal y cargas de concha triturada de diferentes granulometrías, posteriormente se protegen y se vuelven a enterrar para evitar que algún visitante poco considerado las destruya, tal y como ha sido el caso de la alfarda del Templo XII, que tuvo que ser restaurada en dos ocasiones hasta que se volvió a cubrir para su conservación (figura 25).

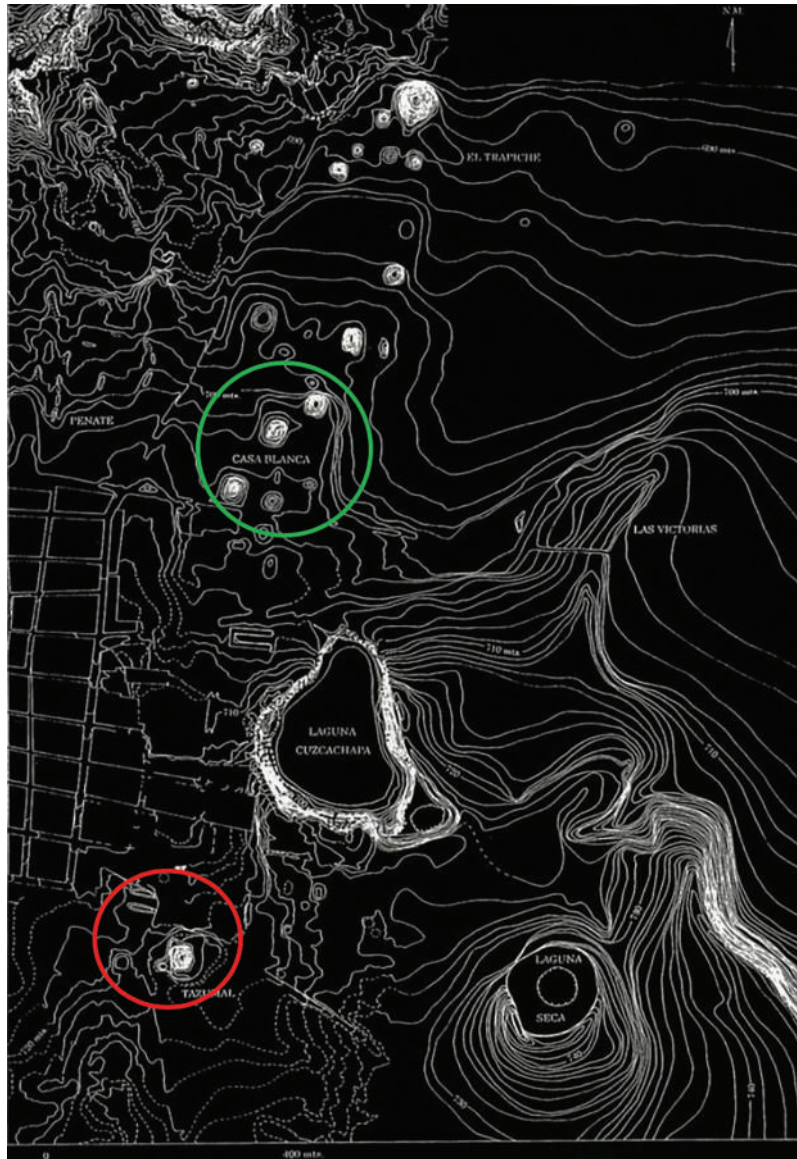
Figura 2. Plano topográfico de la zona arqueológica de Chalchuapa (S. Shibata).

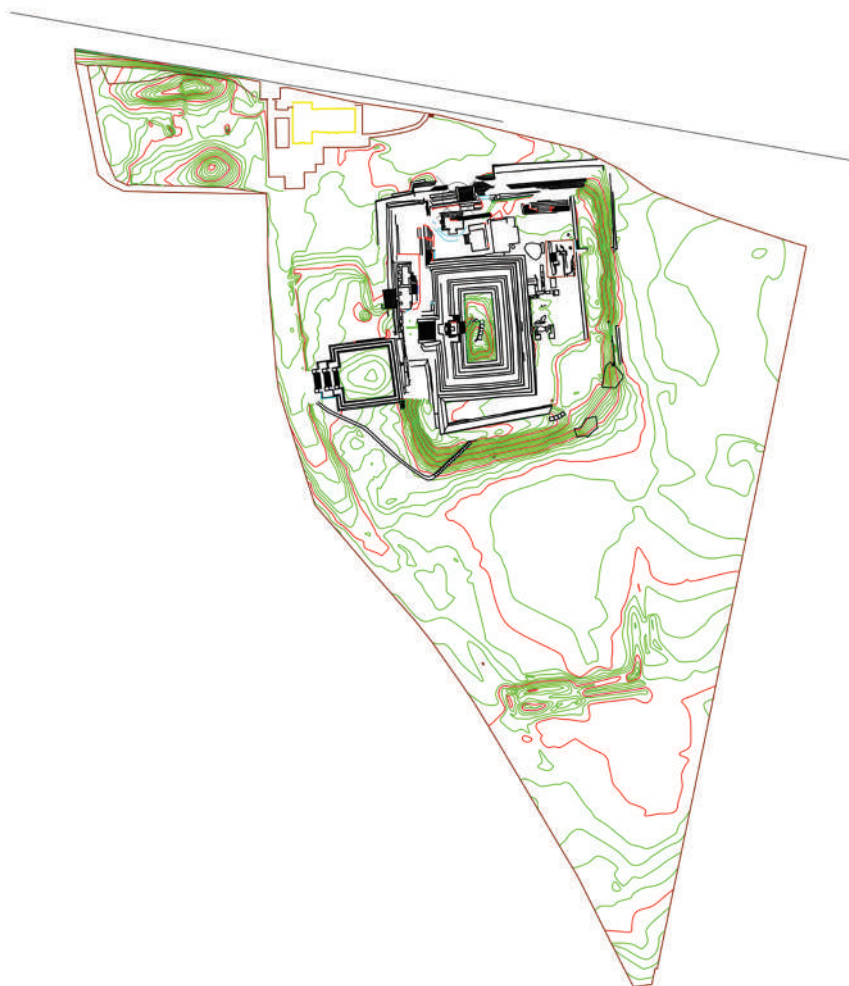
Figura 3. Plano topográfico y arquitectónico del Parque Arqueológico Tazumal (S. Shibata).

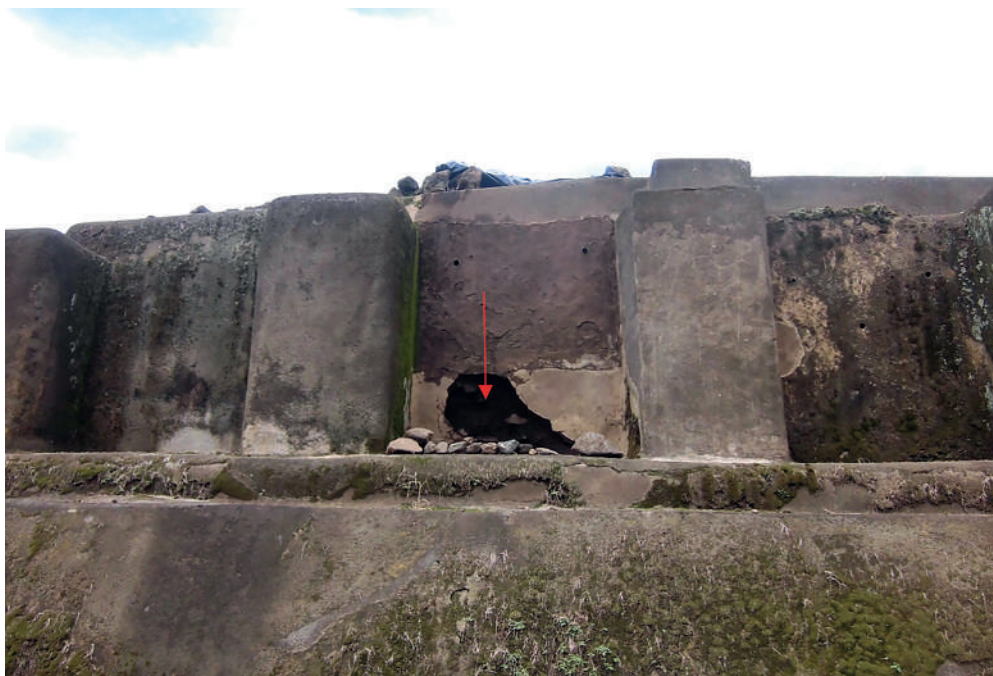
Figura 6. Cavidad que se observa entre la 2ª y 3ª columnas del cuarto sur del Edificio de las Columnas (B1-d1) (S. Shibata).

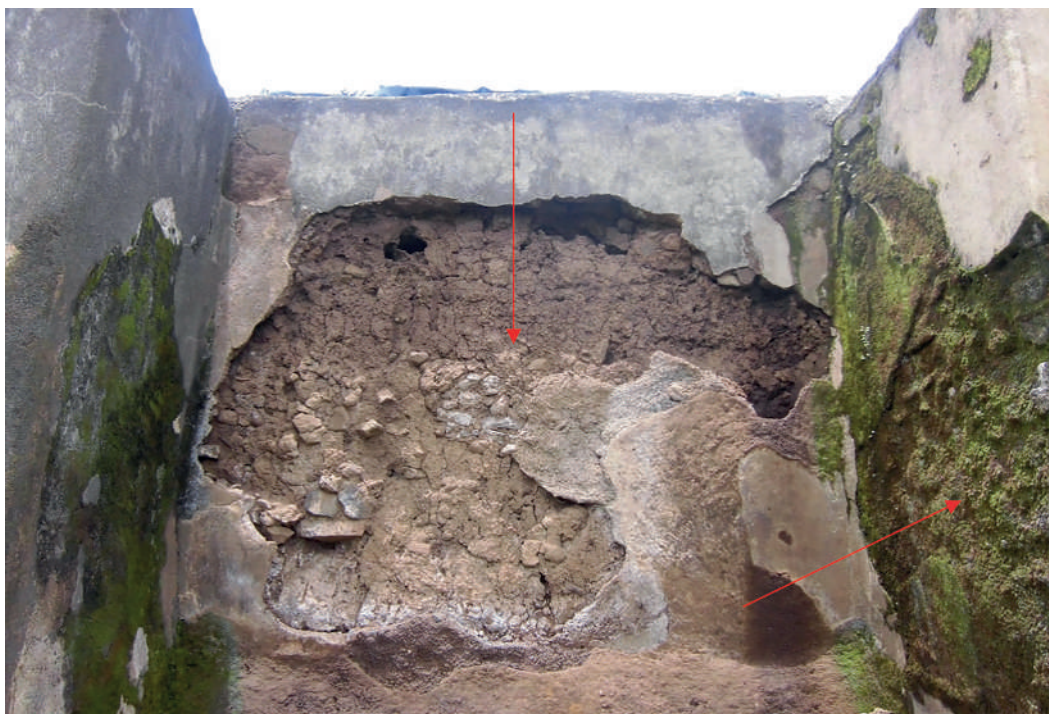
Figura 7. Deterioro del repello observado en la superficie de la pared oeste del cuarto norte ubicada entre la 3ª y 4ª columnas desde el lado oeste del edificio de las Columnas (B1-d1) y de la pared lateral norte de la 4ª columna (a la derecha) (S. Shibata).

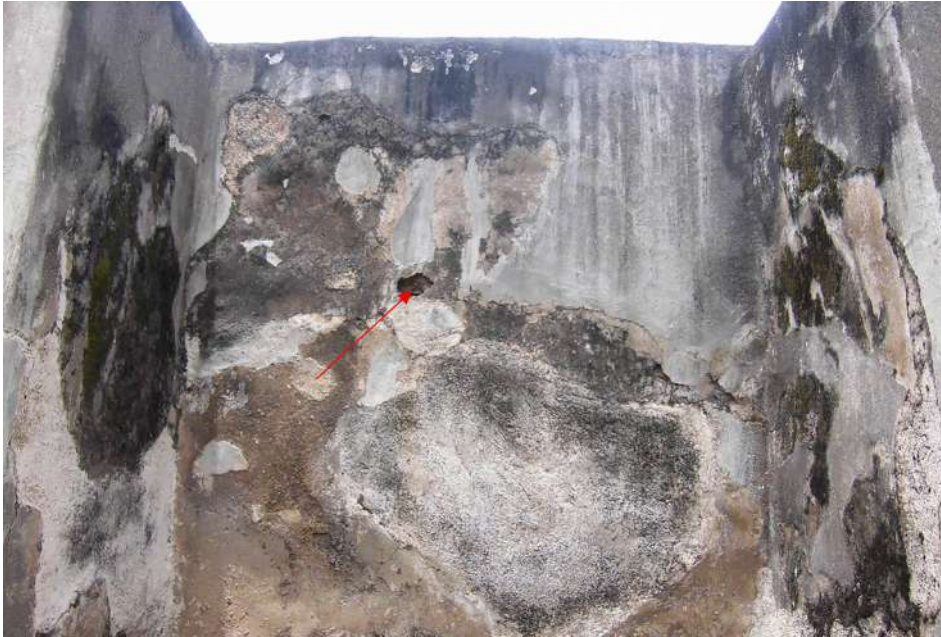
Figura 8. Puntos por intervenir sobre la pared externa del cuarto norte, ubicada entre la 2ª y 3ª columnas (S. Shibata).
