ARQUITECTURA MESOAMERICANA DE TIERRA

Volumen II

Annick Daneels

Arquitectura mesoamericana de tierra. Volumen II

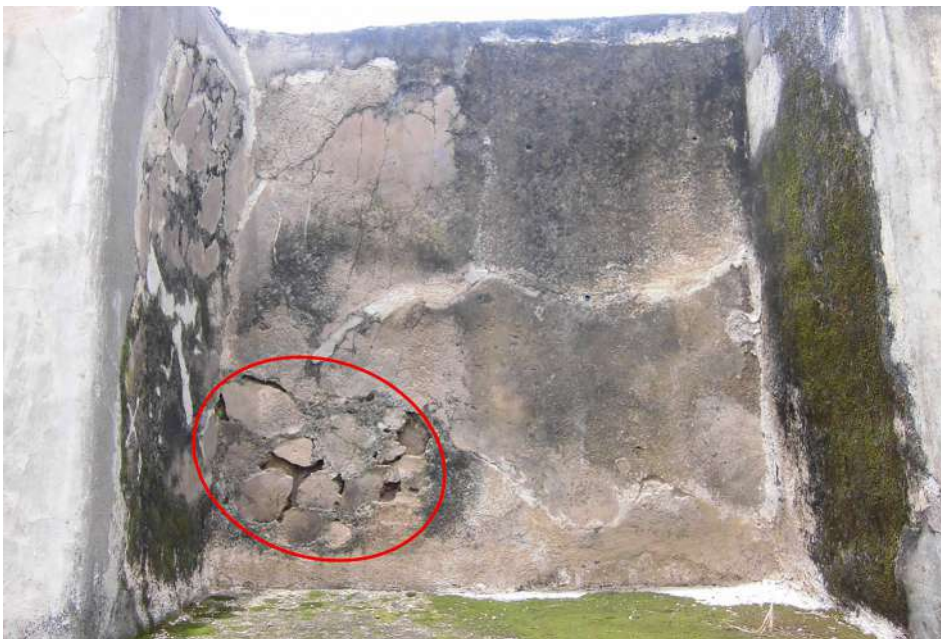
Figura 9. Hoyos pequeños sobre la pared externa del cuarto norte, ubicada entre la 1ª y 2ª columnas (S. Shibata).

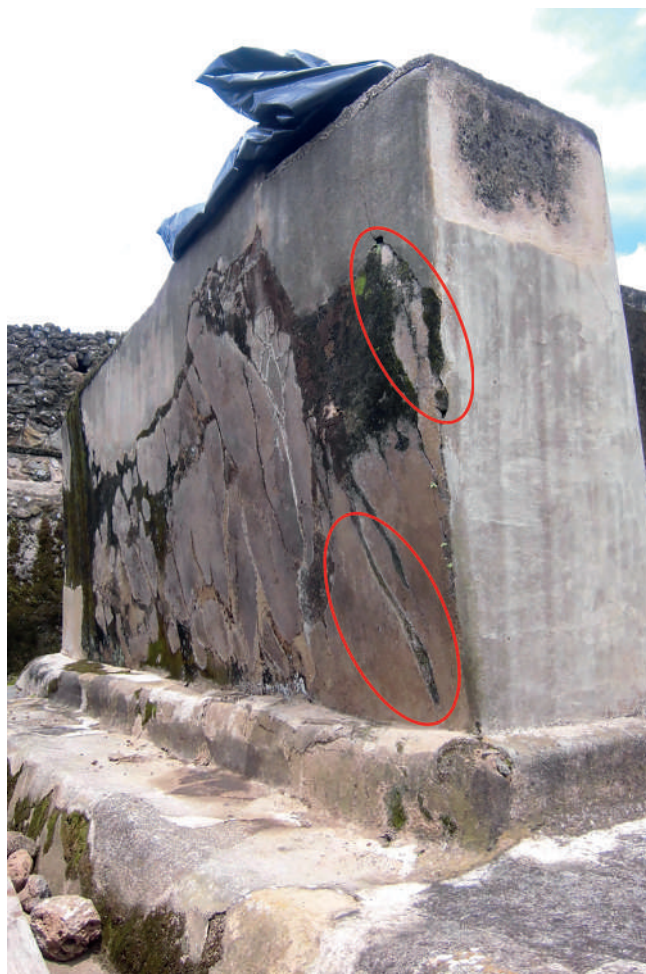
Figura 10. Fisura sobre la pared norte del cuarto norte (S. Shibata).

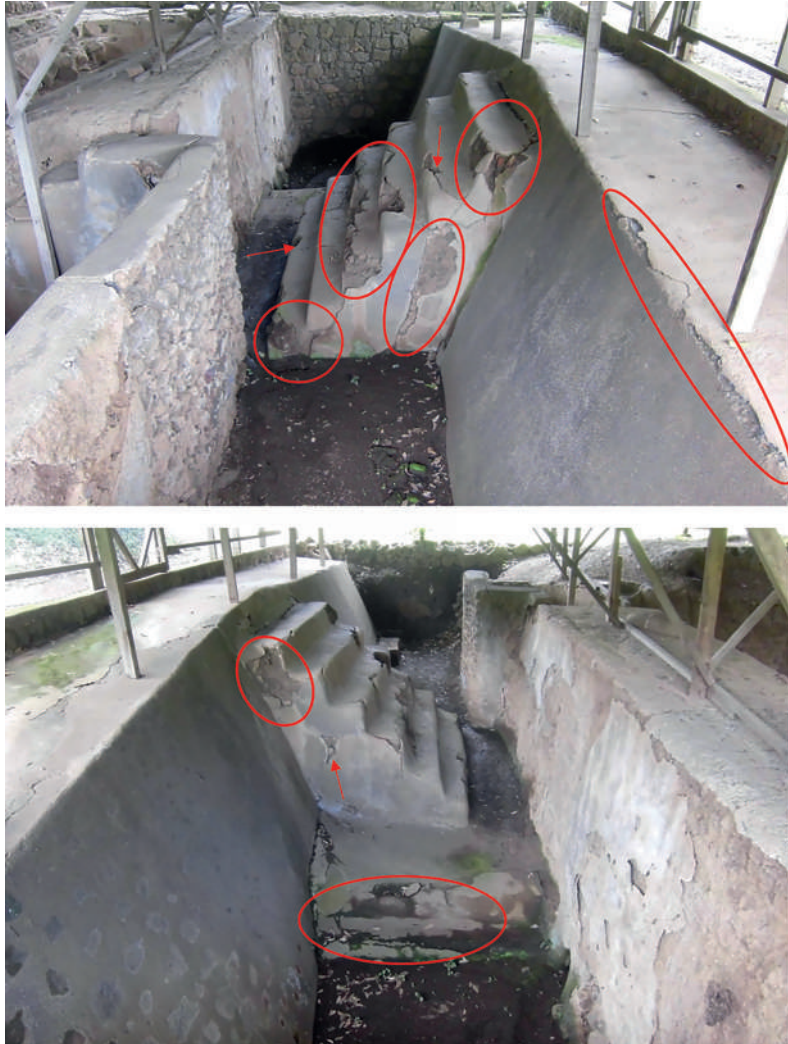
Figura 11. Dos vistas de los desprendimientos de repello restaurado y de las fisuras en las gradas de la Plataforma 3 (S. Shibata).

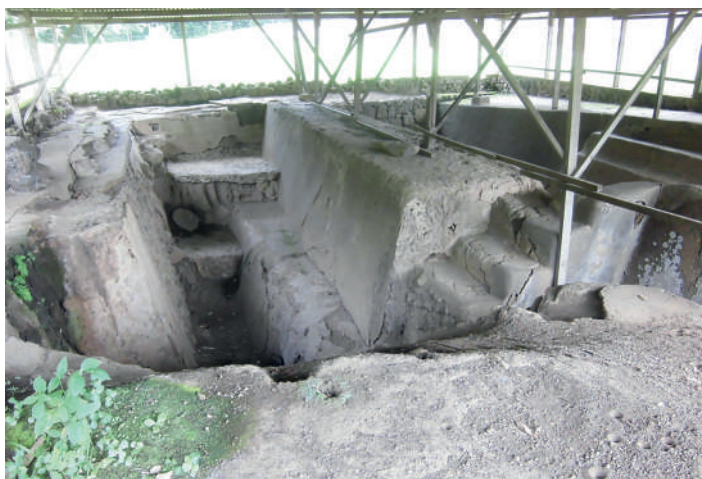
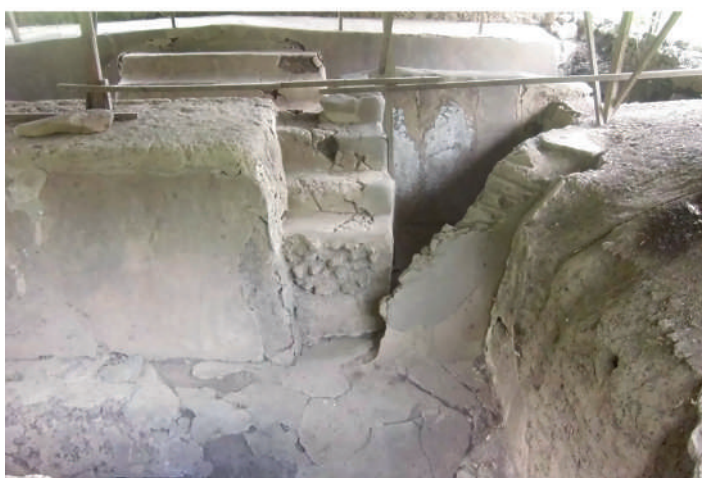
Figura 12. Desprendimientos de repello restaurado y fisuras en las Plataformas 2a y 2b (S. Shibata).

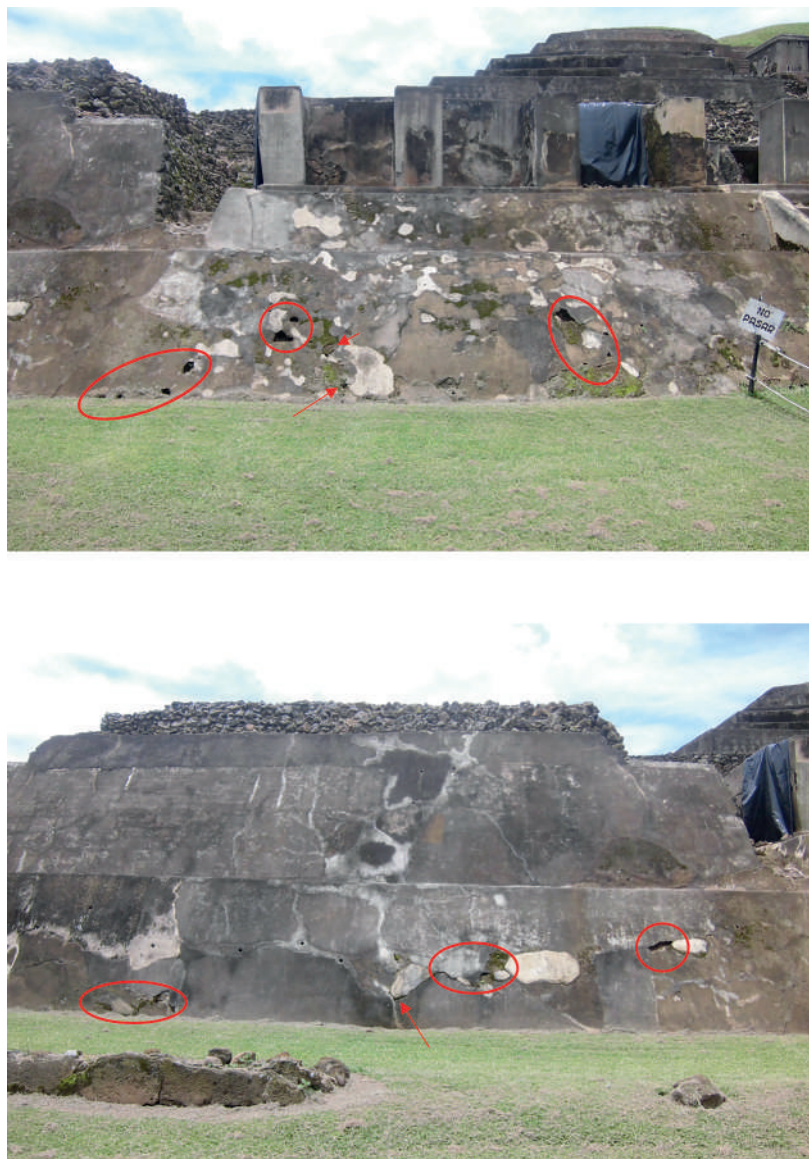
Figura 13. Lado oeste de la Gran Plataforma: (arriba) hoyos en el talud inferior; (abajo) fisuras registradas en las partes restauradas con cemento en las décadas de 1940 y 1950 (S. Shibata).

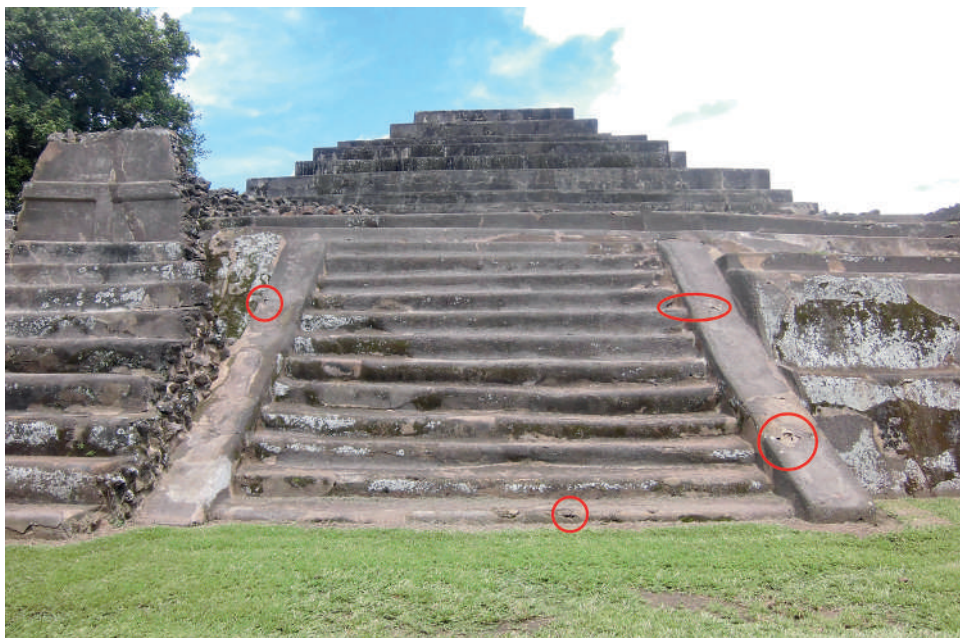
Figura 14. Escalinata norte y estructuras de diferentes etapas constructivas. En la escalinata con alfardas hay hoyos pequeños y fisuras (S. Shibata).

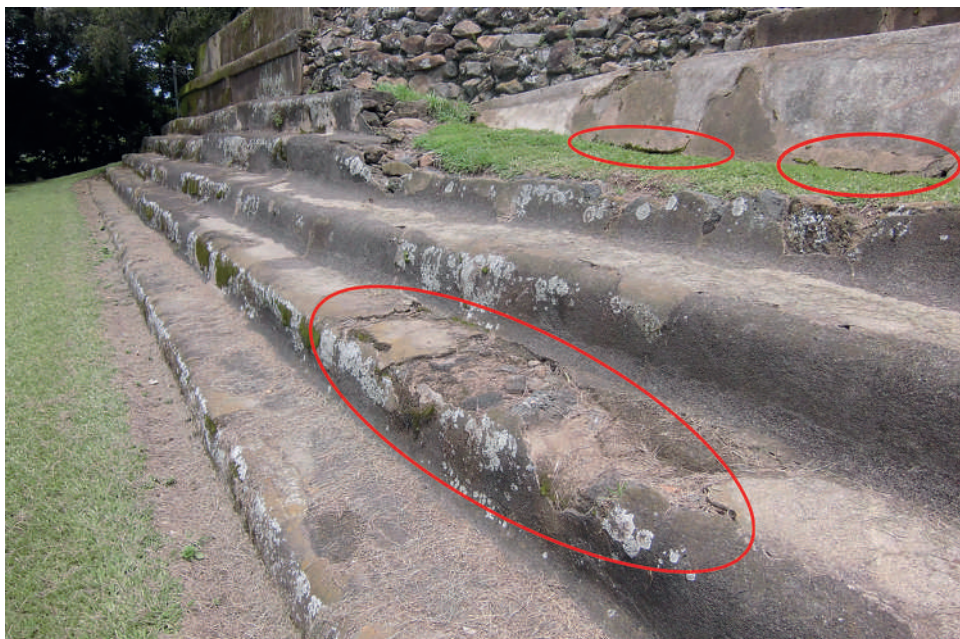
Figura 15. La pérdida de repello se observa en la escalinata amplia, especialmente en la parte inferior de la primera grada y sobre las gradas (S. Shibata).

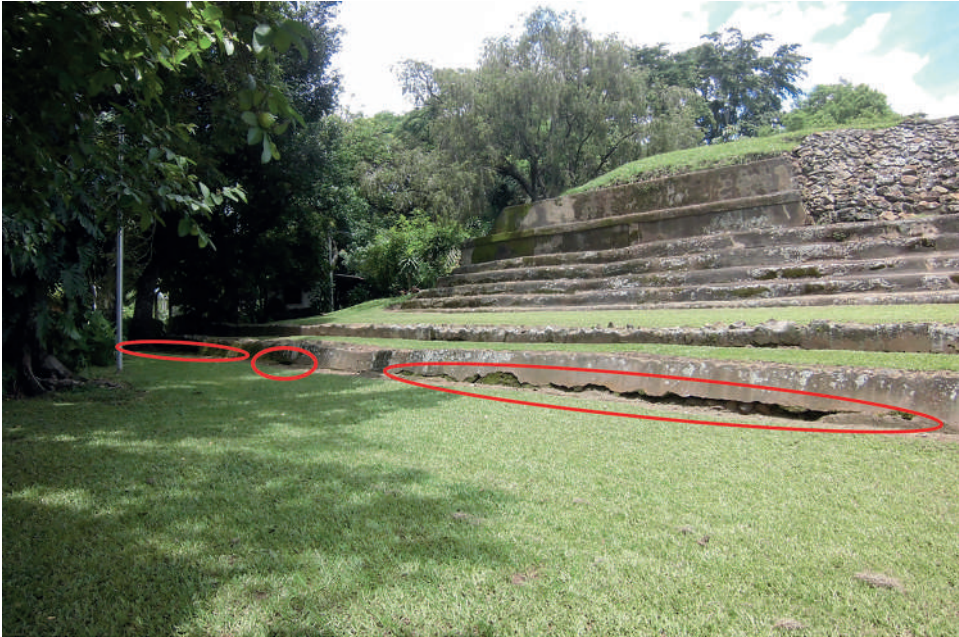
Figura 16. El mismo fenómeno se advierte en la parte inferior del talud ubicado en el extremo norte de la Gran Plataforma (S. Shibata).

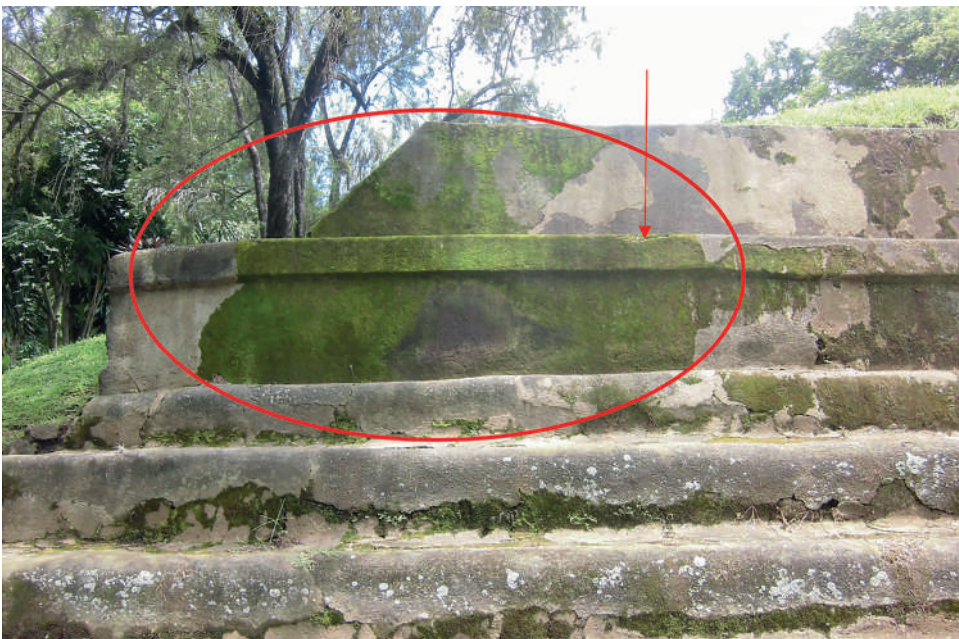
Figura 17. Parte intervenida en el año 2012 ubicada en la esquina noreste de la Gran Plataforma (S. Shibata).

El deterioro en la esquina noreste de la escalinata larga de la gran plataforma debajo de la Gran Pirámide B1-1 (figura 4) fue consecuencia de los insectos, es decir, las hormigas hacían su nido dentro del relleno de la escalinata amplia. Se cayeron la parte original de la escalinata

El trabajo de restauración dio inicio el día 12 de marzo de 2012 y finalizó el 30 del mismo mes. Después de colocar el techo provisional, se demolió la parte dañada desde el cuerpo superior hasta la grieta y se retiró la piedra y el relleno de tierra puestos por Boggs en las décadas de 1940 y 1950. Luego se excavó parte del relleno de tierra prehispánico con el fin de eliminar el nido de hormigas (Alvarado y Méndez 2012).

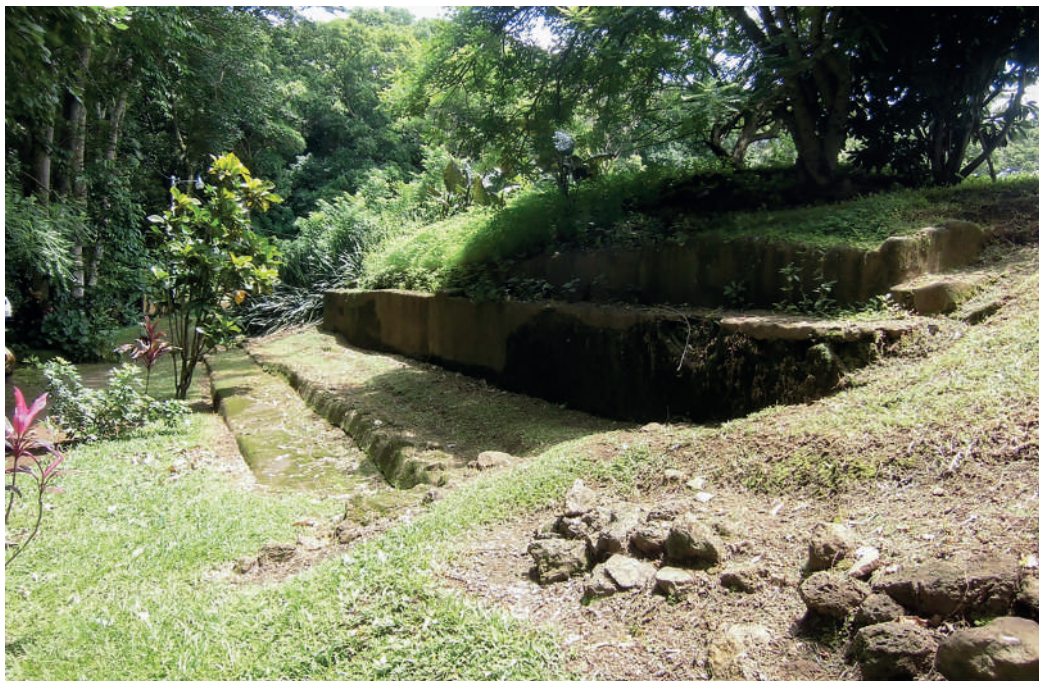
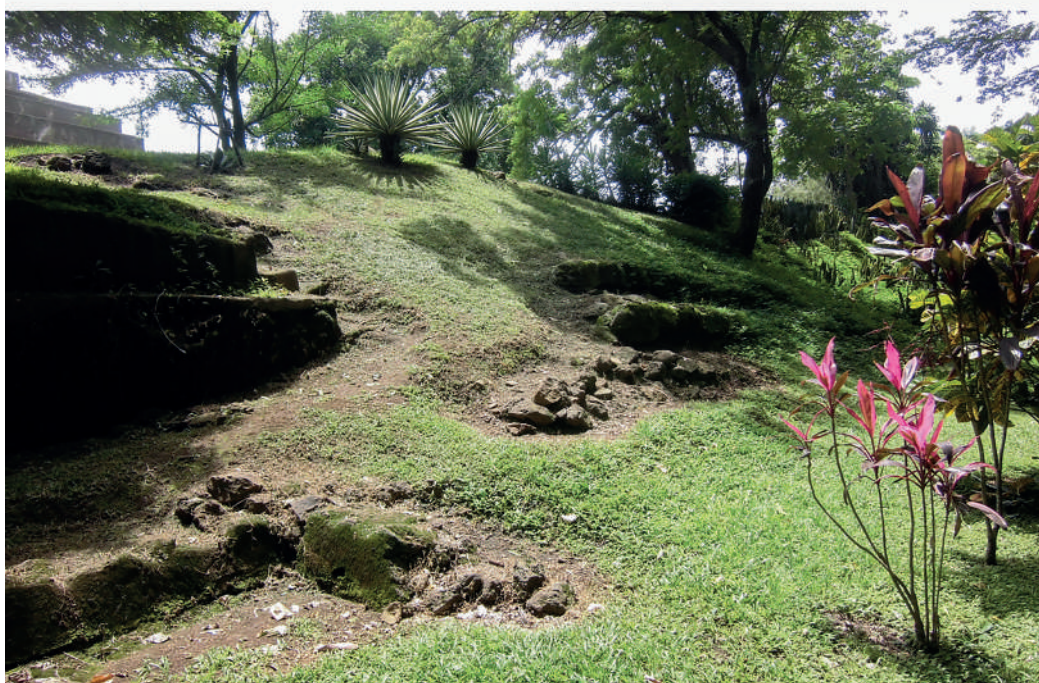
Figura 18. Lado este de la Gran Plataforma, con dos banquetas, dos cuerpos escalonados y vestigios de supuestas gradas que formarían una escalinata (S. Shibata).

En el lado este de la Gran Plataforma se encuentran dos banquetas, dos cuerpos escalonados y los restos de supuestas gradas que formarían una escalinata (figura 18). Según el estilo arquitectónico, estos vestigios pertenecerían al Clásico tardío, mientras estaba en función la Gran Pirámide B1-1. Entre la parte superior del primer cuerpo y el andador se desprendió el repello en cinco lugares, afectando el núcleo (figura 19).

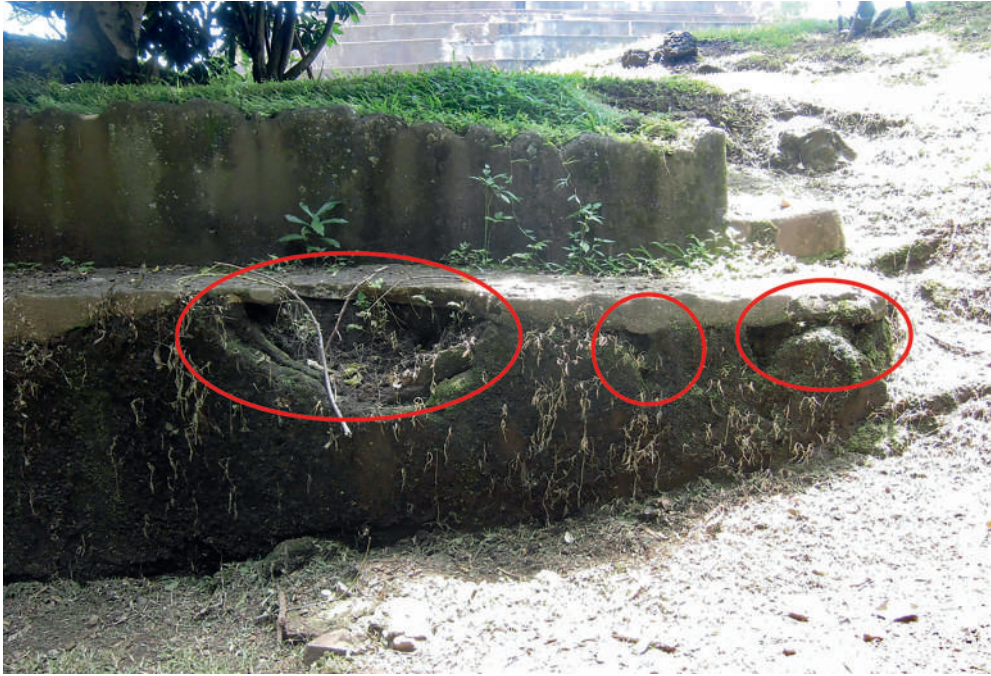
Figura 19. Repello desprendido de la pared, perteneciente al estilo arquitectónico del Clásico tardío (S. Shibata).

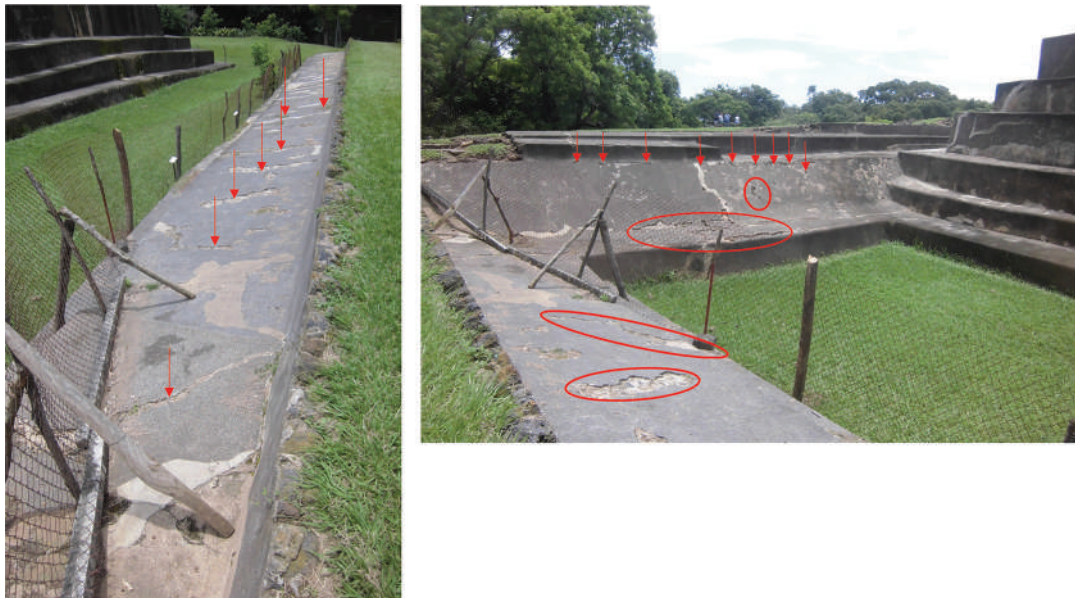
Figura 20. En el área de la supuesta cancha de juego de pelota ubicada al sur de la Gran Pirámide B1-1 se observa el desprendimiento de repello de cemento y fisuras (S. Shibata).

Al sur de la Gran Pirámide B1-1, en el área de la supuesta cancha de juego de pelota se observa el desprendimiento de repello de cemento y fisuras (figura 20).

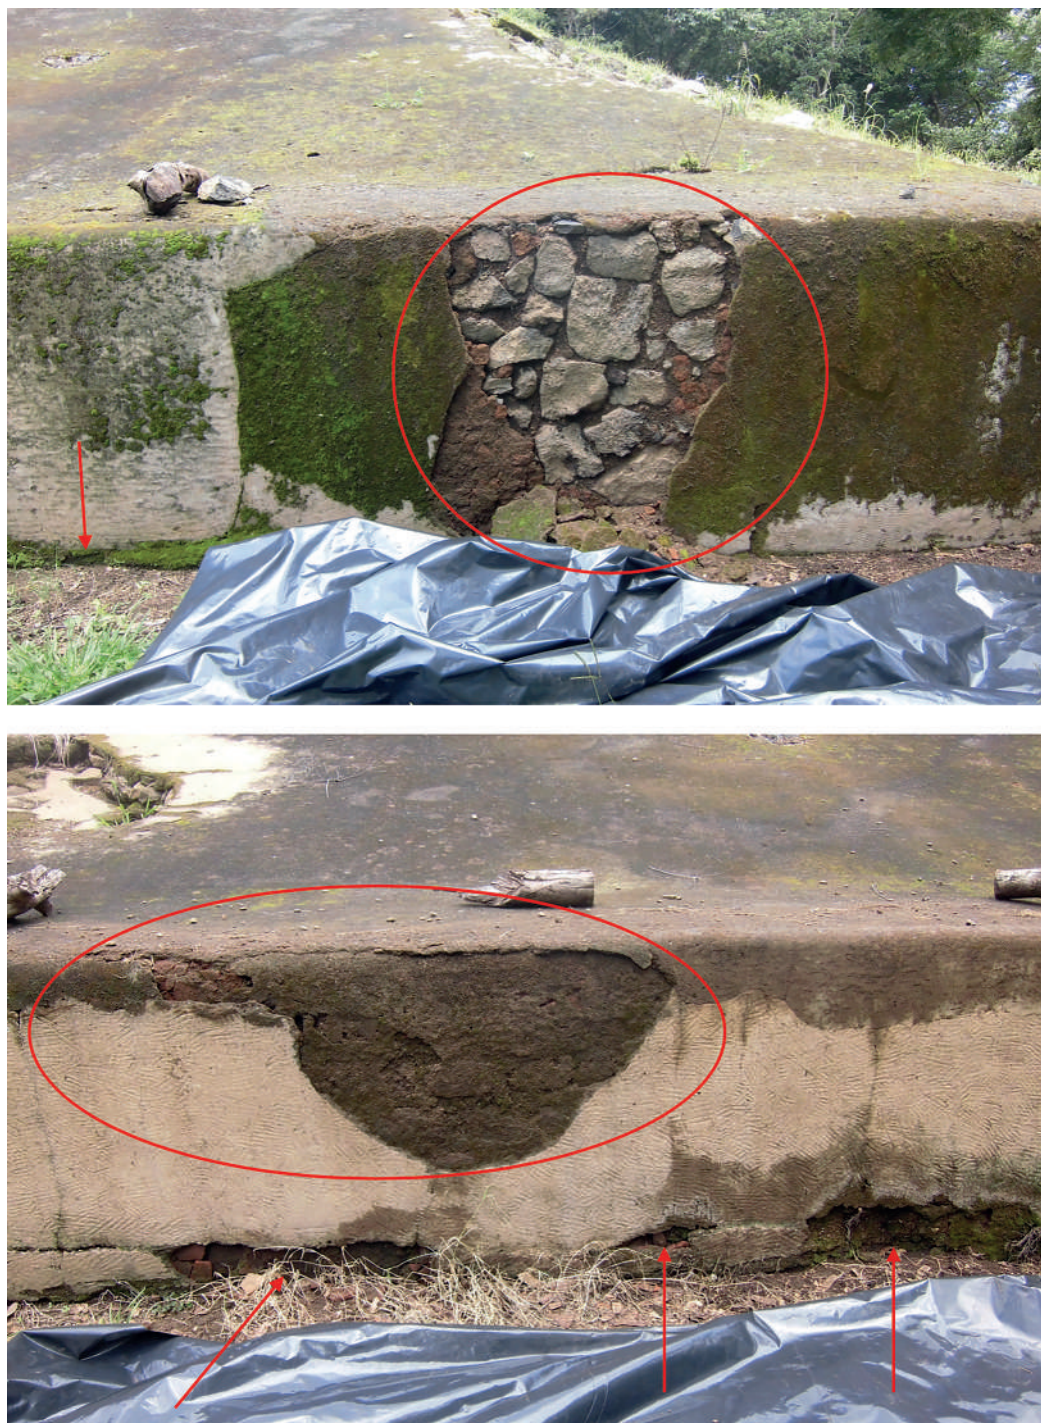
Figura 24. Esquina noreste del primer cuerpo donde se cayó totalmente el repello en dos puntos de la pared vertical (S. Shibata).

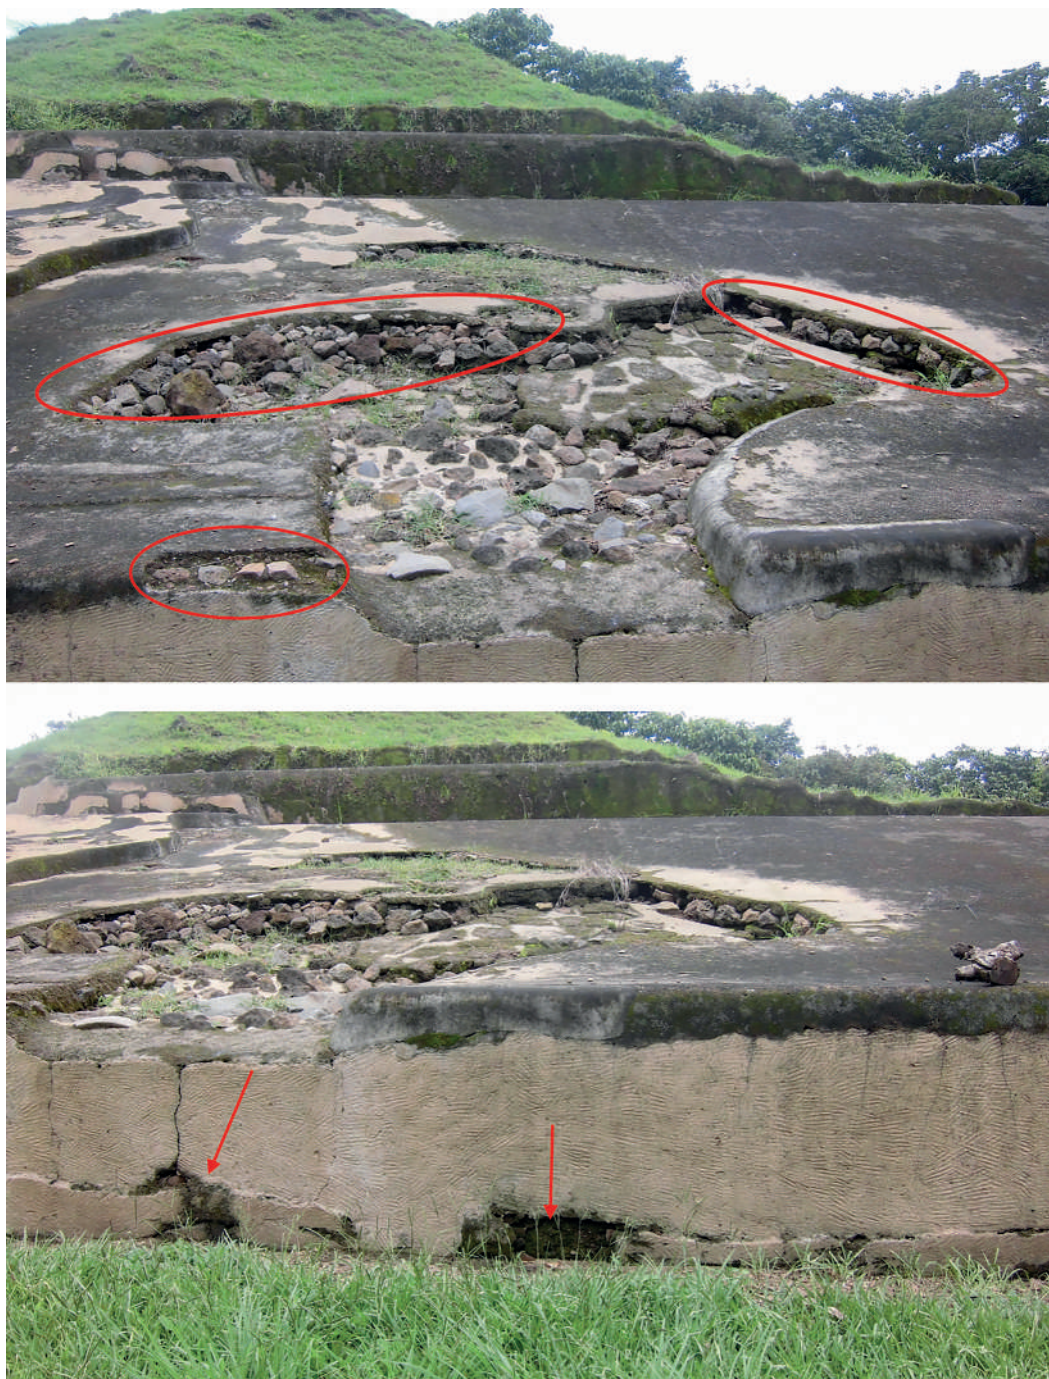
Figura 25. En el talud del lado norte del primer cuerpo, en donde se muestra el sistema constructivo, se registra el desprendimiento del repello aplicado entre 1997 y 1998 (S. Shibata).

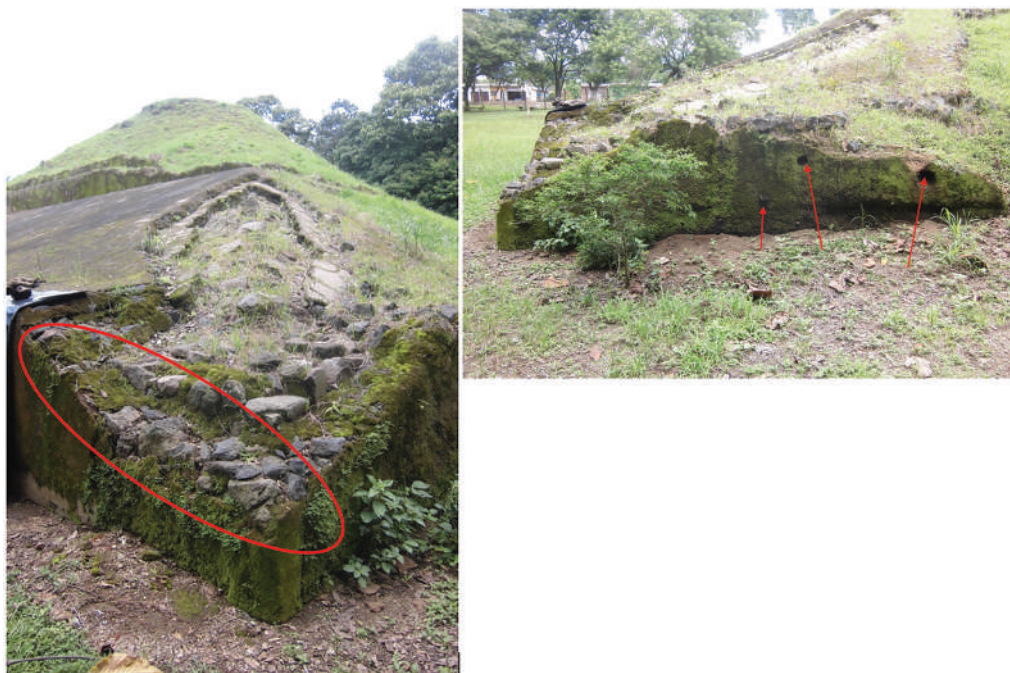
Figura 26. En la esquina noreste de la Estructura 1, el repello de reconstrucción que cubría piedra desapareció (S. Shibata).

Sobre el talud del lado norte del primer cuerpo, en donde se muestra el sistema constructivo, se registra el desprendimiento del repello aplicado entre 1997 y 1998 (figura 25, figura 23 ③). En la esquina noreste de la Estructura 1, el repello de reconstrucción que cubría la piedra desapareció. Además, se observa una perforación causada por las prácticas de anidación del torogoz (ave nacional de El Salvador) sobre la pared vertical del lado norte de la Estructura 1 (figura 26, figura 23 ④).

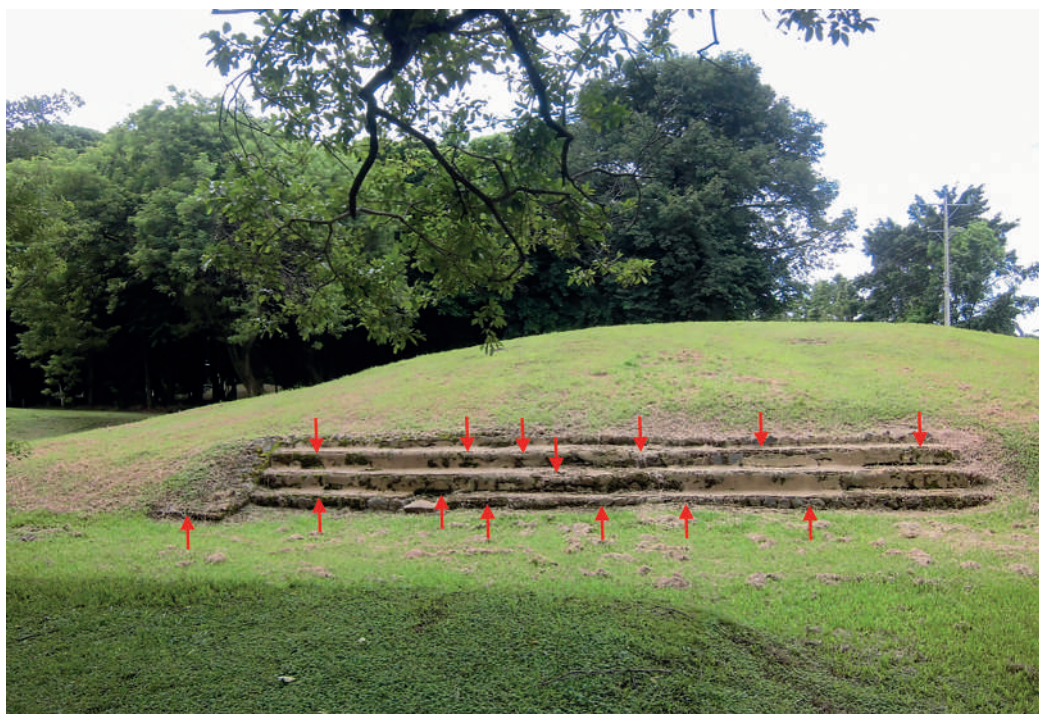
Figura 27. Lateral norte de la escalinata de la Estructura 2 (S. Shibata).

Sobre las tres primeras gradas de la escalinata amplia, ubicada en el lado oeste de la Estructura 2, se había caído el repello de reconstrucción realizado entre 1997 y 1998. El lateral norte de la escalinata principal muestra la misma situación (figura 27, figura 28 ①).

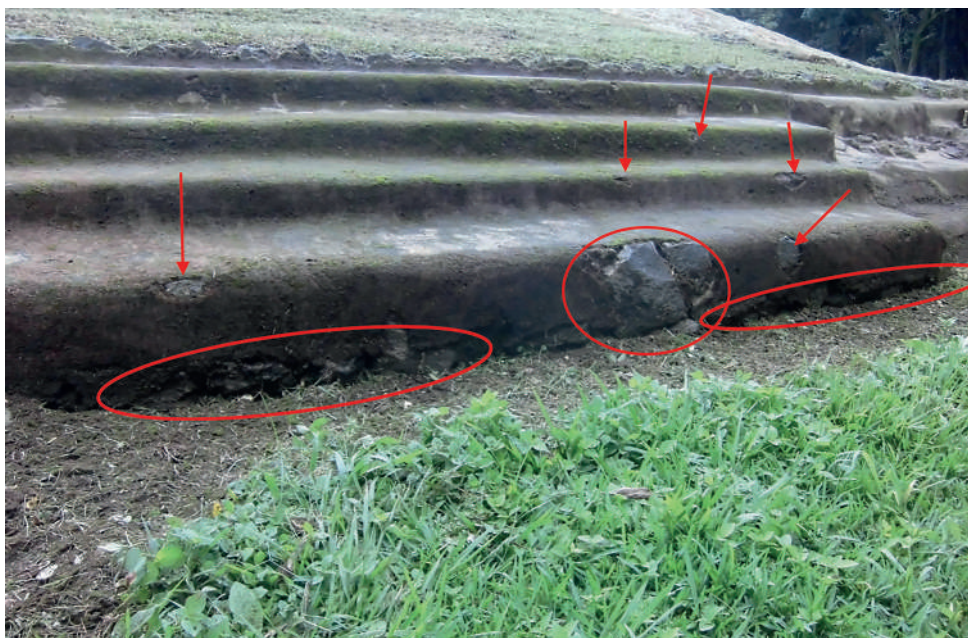
Figura 30. En las gradas del primer cuerpo de la Estructura 5b se observa un desprendimiento pequeño del repello aplicado en 2006 y 2007 (S. Shibata).

En las gradas del primer cuerpo de la Estructura 5b se observa un pequeño desprendimiento del repello aplicado en 2006 y 2007 (figura 29 ①, figura 30). En la primera y segunda

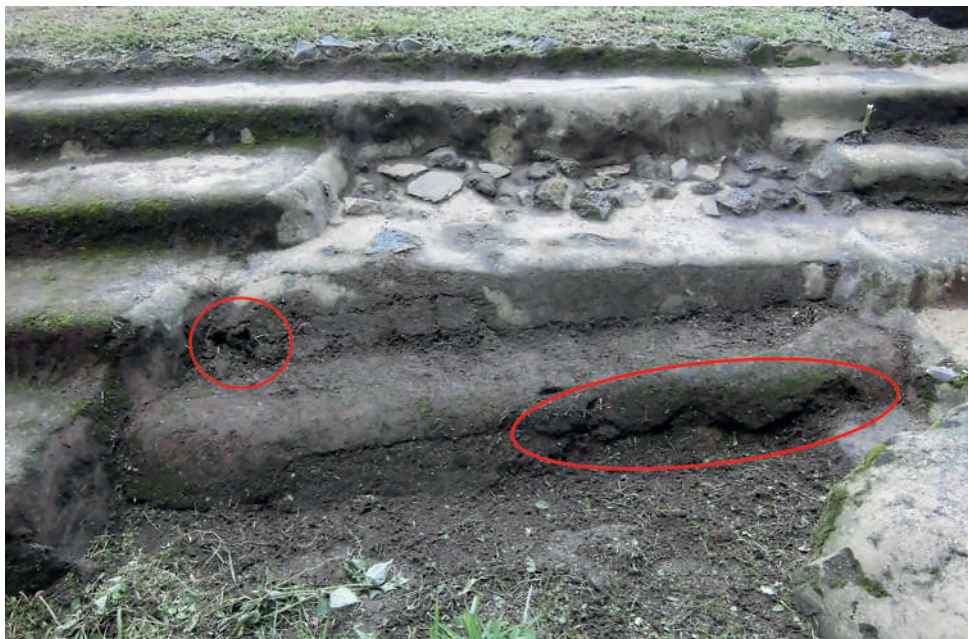
Figura 31. En la primera y segunda gradas del primer cuerpo de la Estructura 5c se registran fisuras (S. Shibata).

gradas del primer cuerpo de la Estructura 5c se registran fisuras (figura 31, figura 29 ②). En la esquina noreste del primer cuerpo de la Estructura 5b se muestra el desprendimiento del repello aplicado en 2006 y 2007 en las partes superior e inferior (figura 32, figura 29 ③).

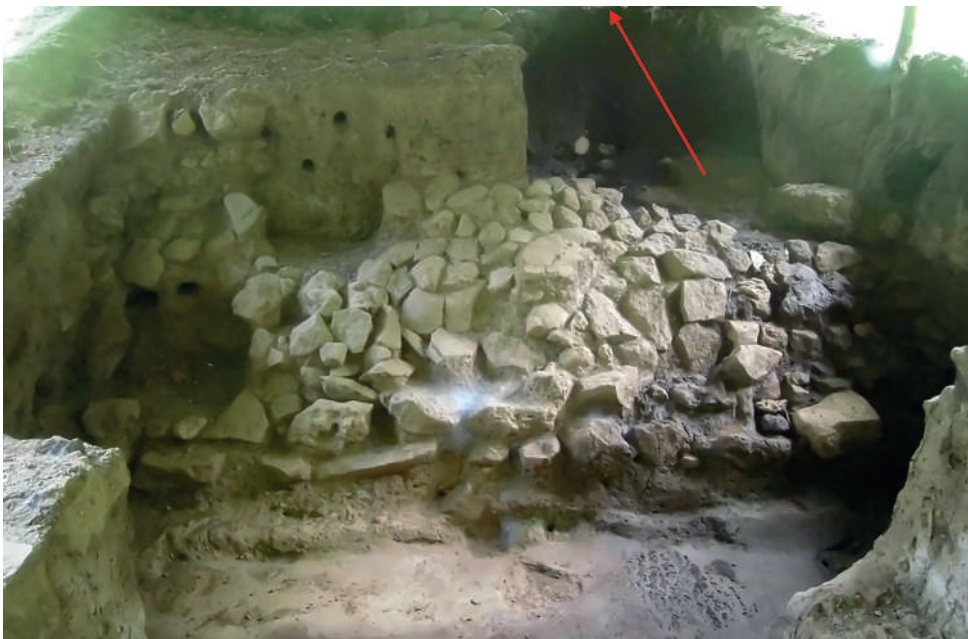
Figura 33. Ventana arqueológica ubicada al este de la Estructura 5, donde se observa la filtración de agua de lluvia entre el techo de lámina y la tierra del núcleo del montículo (S. Shibata).

En la ventana arqueológica ubicada al este de la Estructura 5 se observa la filtración del agua lluvia entre el techo de lámina y la tierra del cuerpo del montículo (figura 33, figura 29 ④).

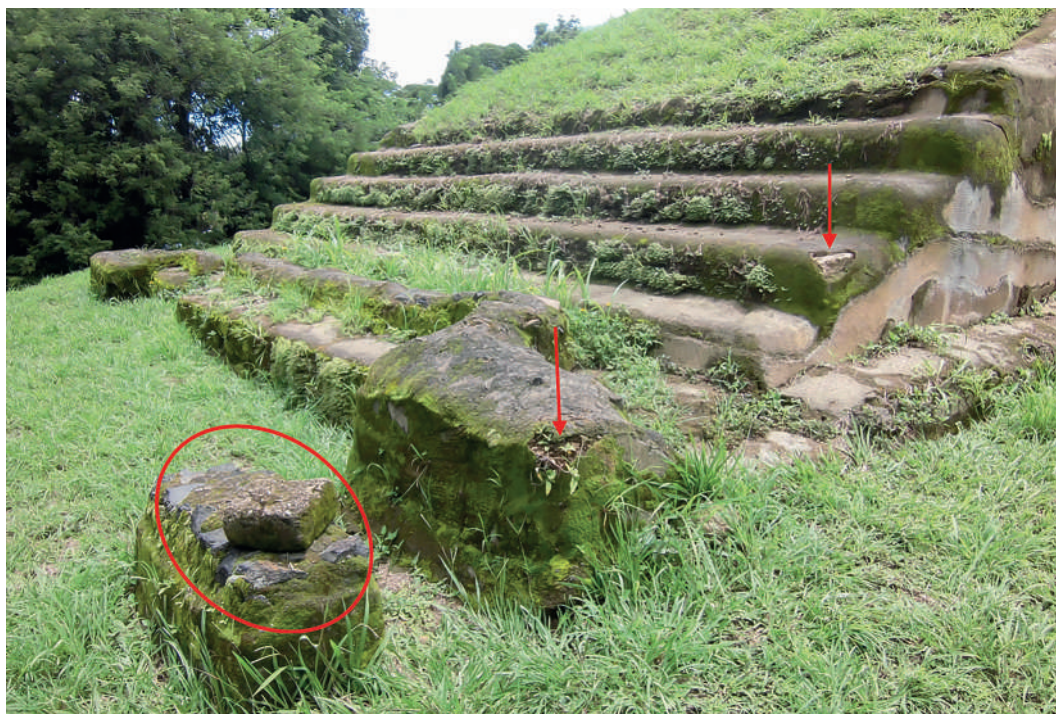
Figura 34. En las gradas del segundo cuerpo de la Estructura 5a y 5b se registra el desprendimiento del repello aplicado en 2006 y 2007 (S. Shibata).

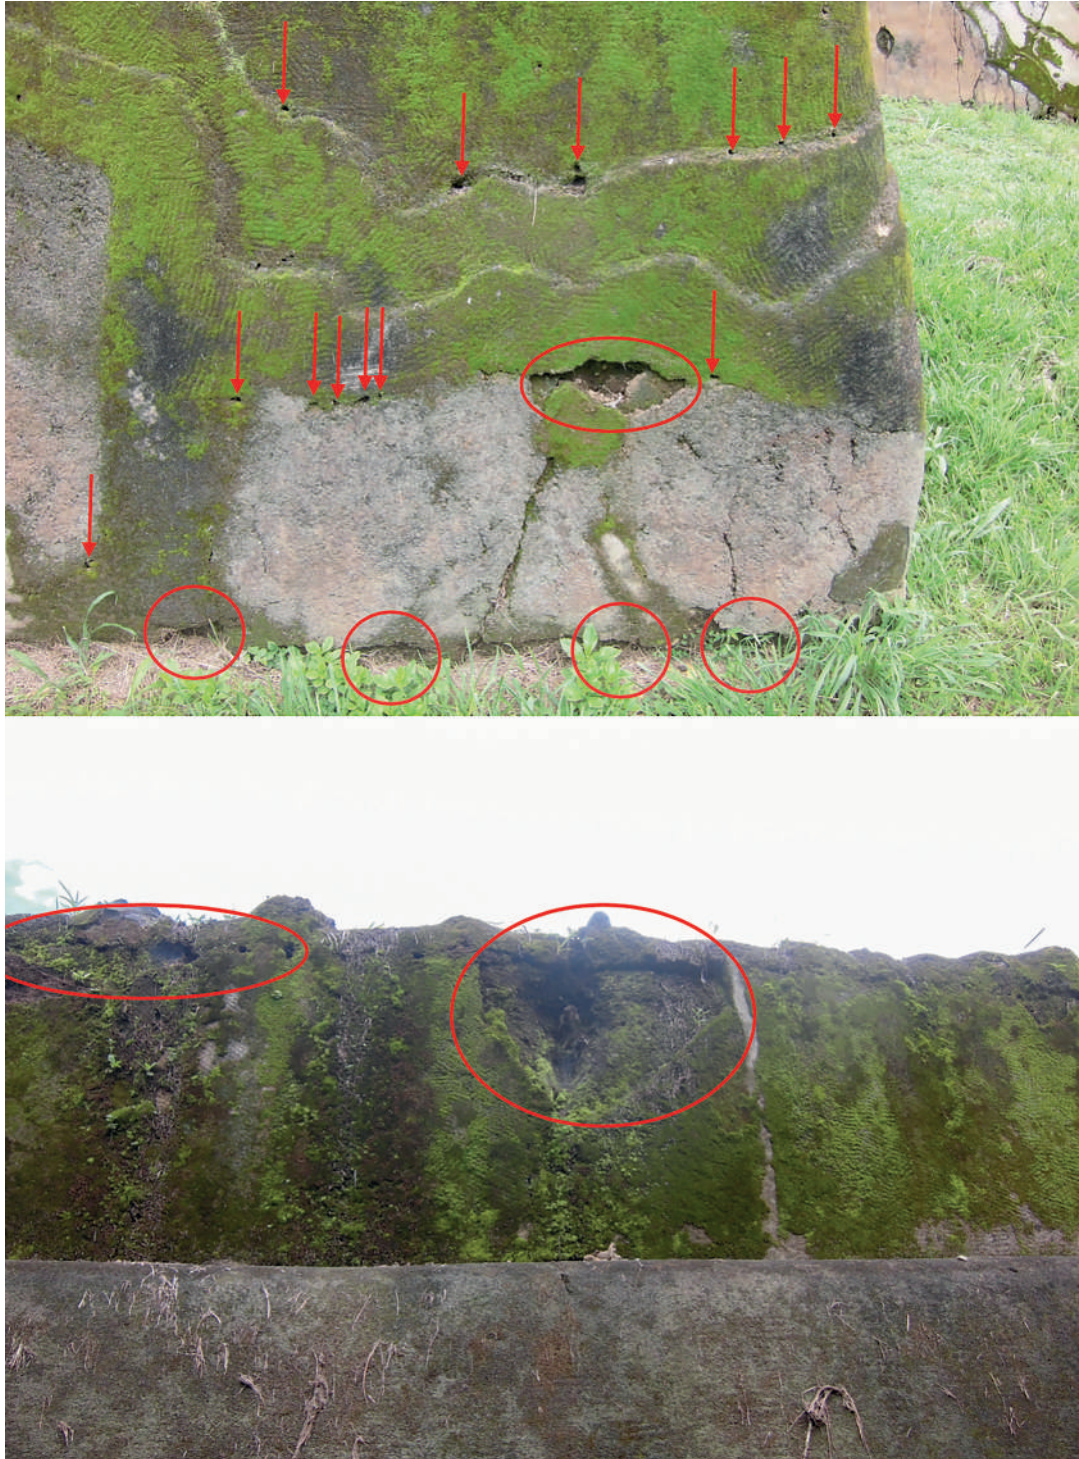
Figura 35. Segundo cuerpo de la fachada este de la estructura 5b: (arriba) hoyos diminutos causados por insectos; (abajo) desprendimiento del repello de reconstrucción (S. Shibata).

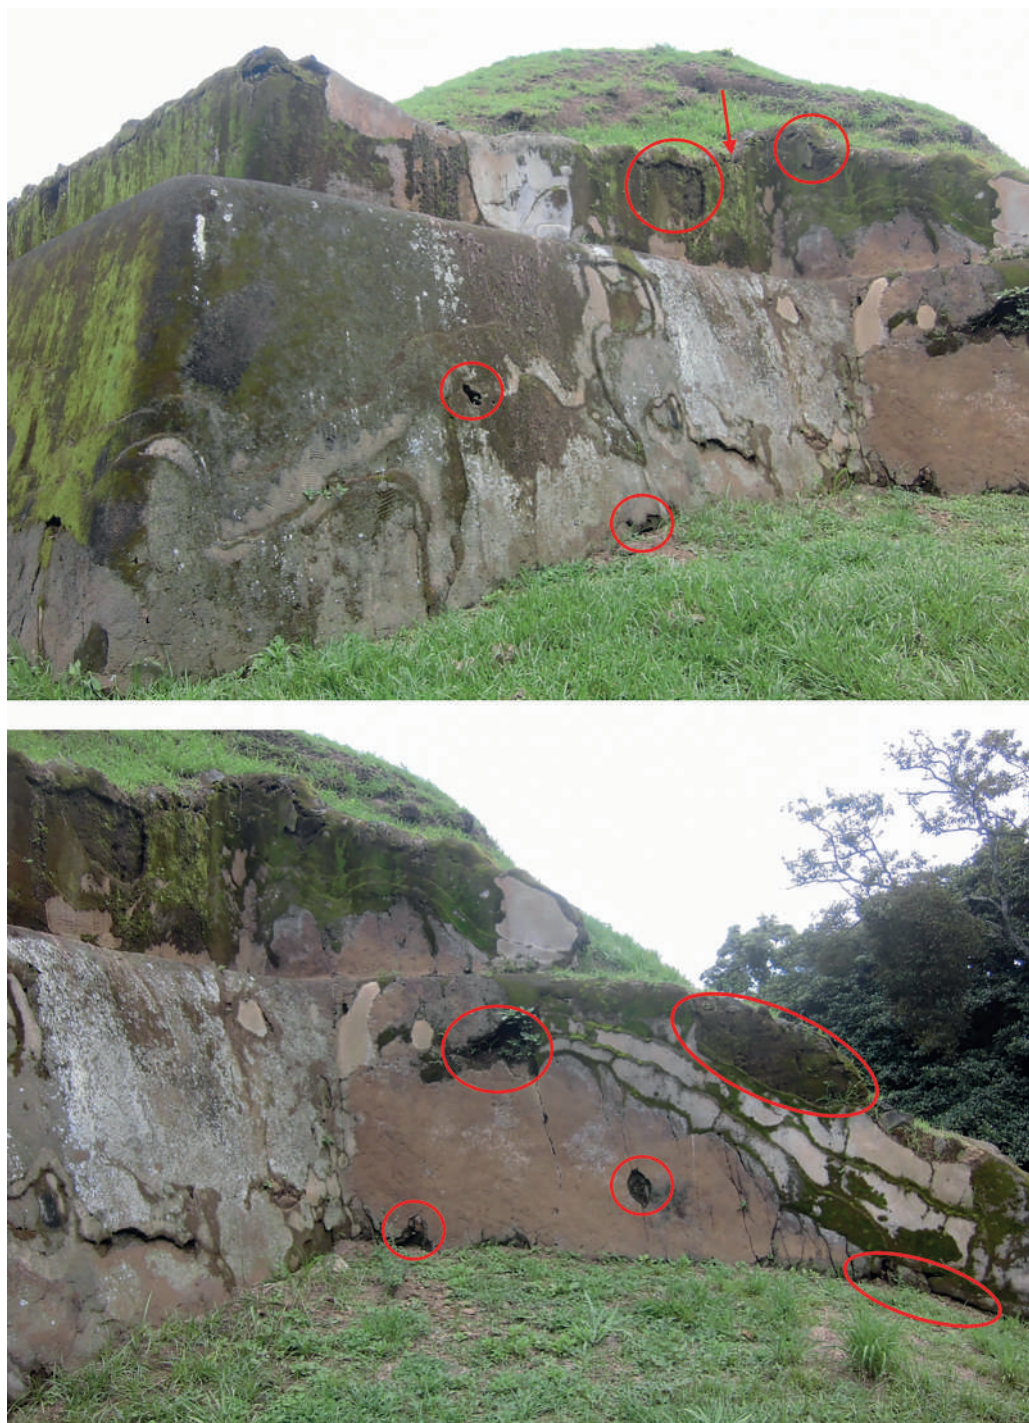
Figura 36. Sector noreste del segundo cuerpo de la estructura 5b: (arriba) 14 hoyos medianos y pequeños; (abajo) desprendimiento del repello aplicado entre 1998 y1999 en las paredes verticales reconstruidas y la franja de protección del talud del mismo sector (S. Shibata).

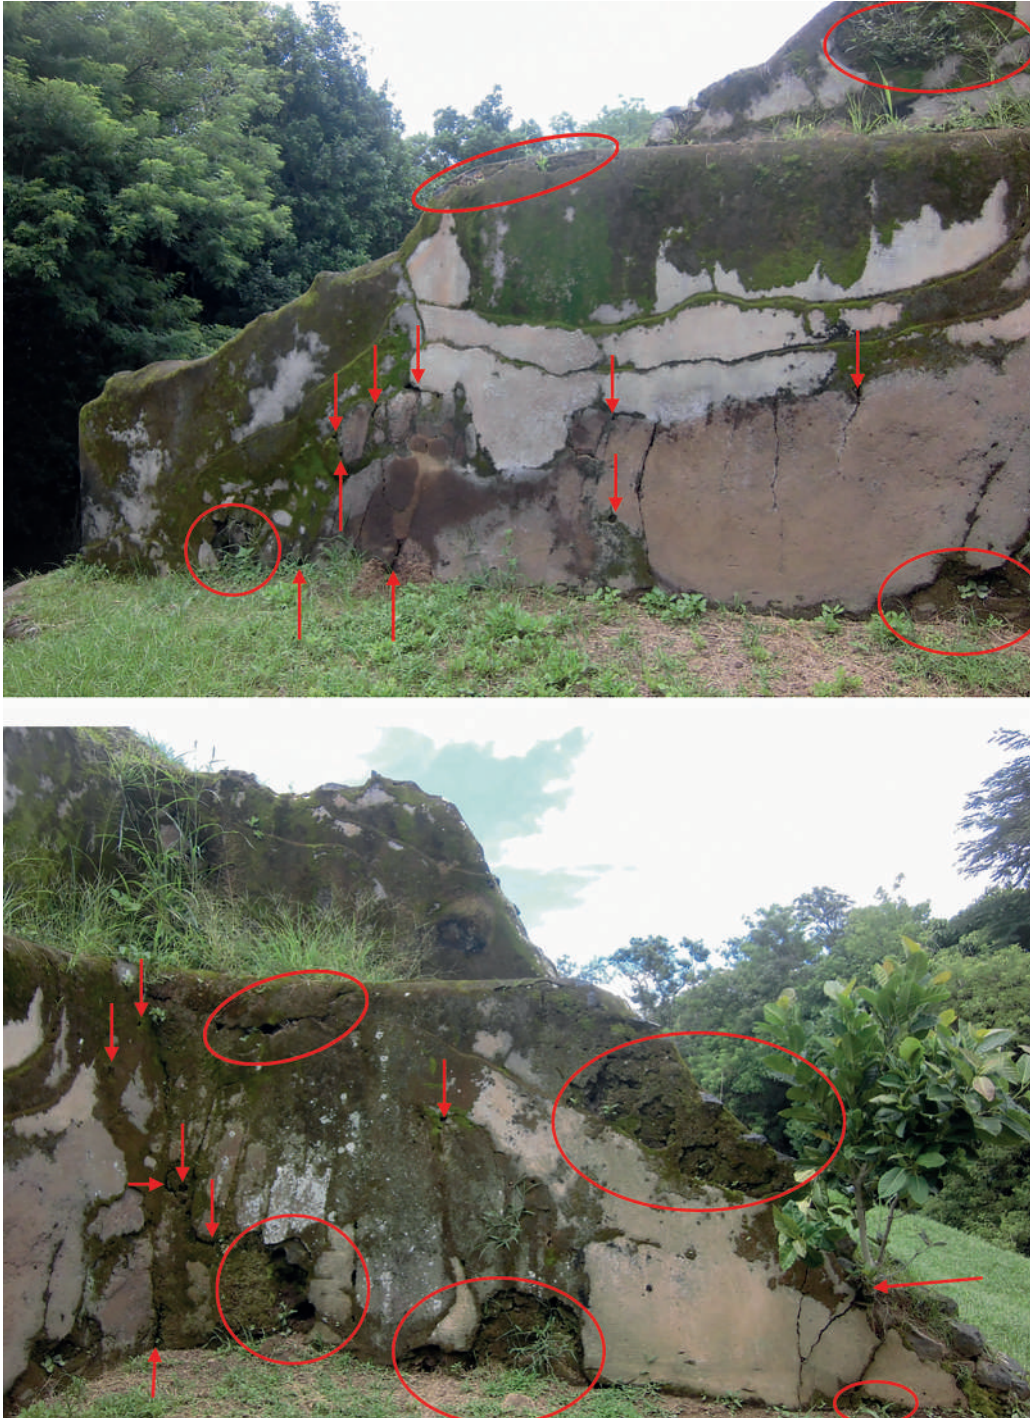
Figura 37. Sector noroeste del segundo cuerpo de la estructura 5b: (arriba) 13 hoyos medianos y pequeños; (abajo) desprendimiento de repello aplicado entre 1998 y 1999 y fisuras observadas en las paredes verticales reconstruidas y la franja de protección del talud del mismo sector (S. Shibata).

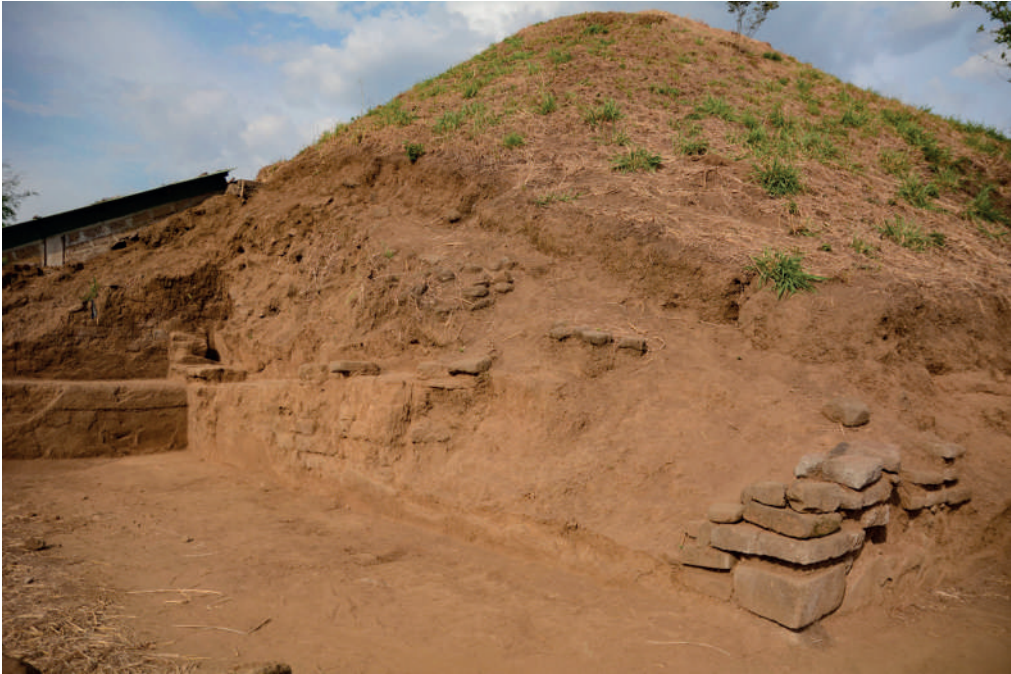
Figura 2. Restauración prehispánica en la esquina suroeste de la Estructura 5 (A. Ichikawa).

Es interesante mencionar que la investigación arqueológica realizada entre 1996 a 1997, y la inspección visual, confirmaron la evidencia de la reconstrucción prehispánica en la esquina suroeste de la pirámide principal (figura 2). En este mismo espacio se pueden observar algunas hiladas de piedra cortada que forman una esquina que conecta con la línea de muro de

adobe repellado con argamasa. Esto indica que la arquitectura de tierra se había erosionado y abandonado extensamente. Posteriormente se erigió una nueva etapa constructiva con una nueva tecnología. Es interesante señalar que aun con diferentes técnicas de construcción, los arquitectos prehispánicos aprovechaban los edificios anteriores. Por tanto, la restauración debe tomar en cuenta también cómo demostrar las diferentes fases y materiales de construcción.
