ARQUITECTURA MESOAMERICANA DE TIERRA

Volumen II

Annick Daneels

Arquitectura mesoamericana de tierra. Volumen II

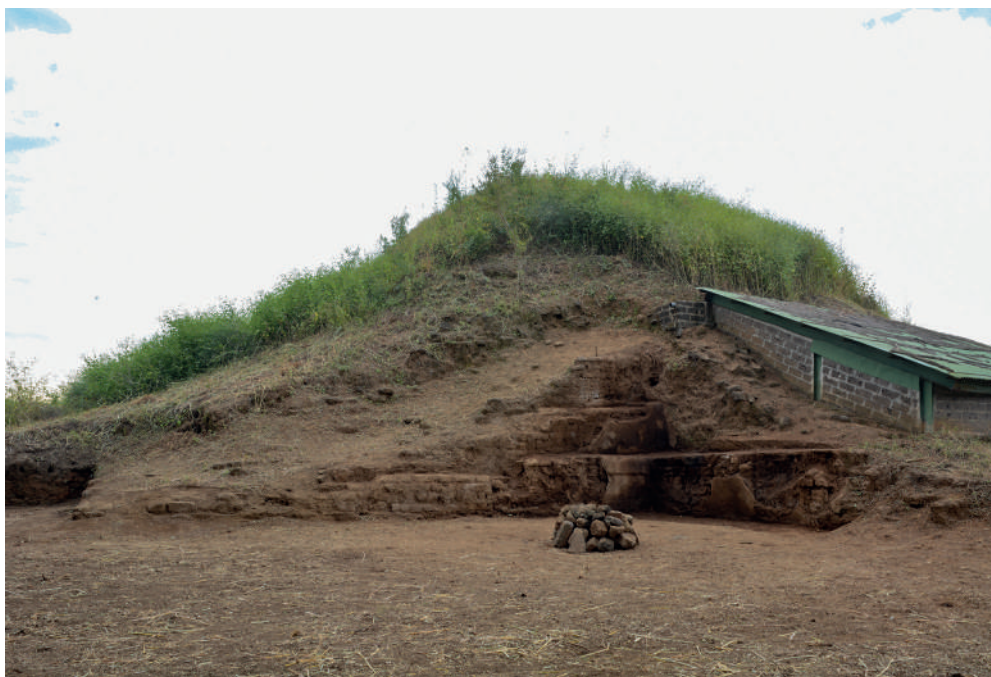
Figura 3. El lado noroeste de la Estructura 5 antes de las intervenciones (A. Ichikawa).

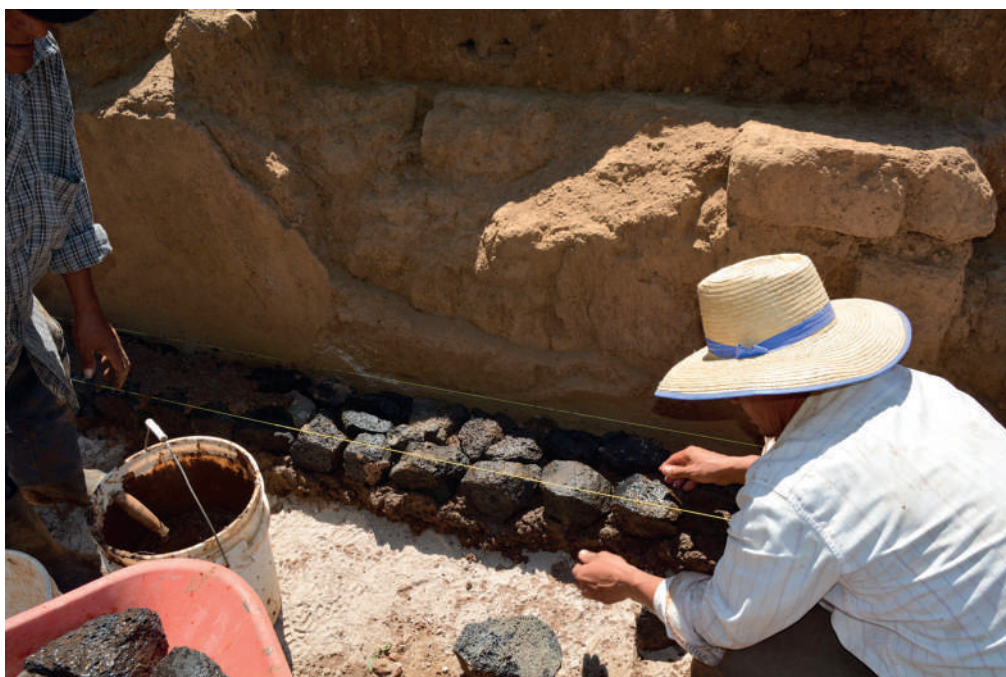
Figura 4. Fundación de piedra para colocar bloques de adobes (A. Ichikawa).

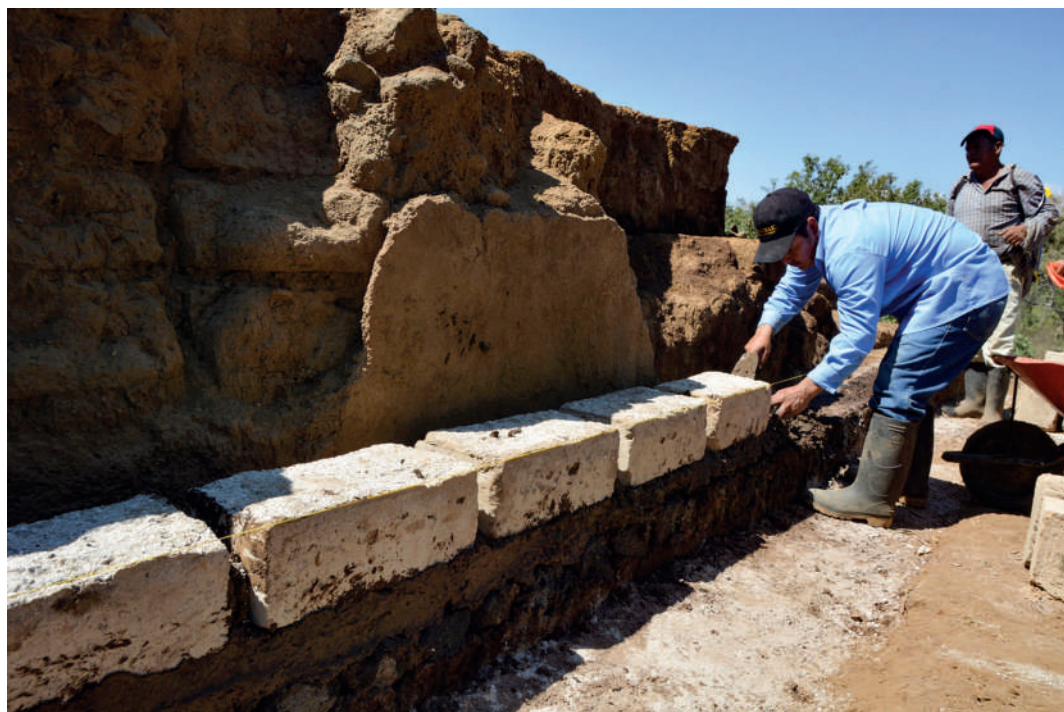
Figura 5. Levantamiento la pared de adobes (A. Ichikawa).

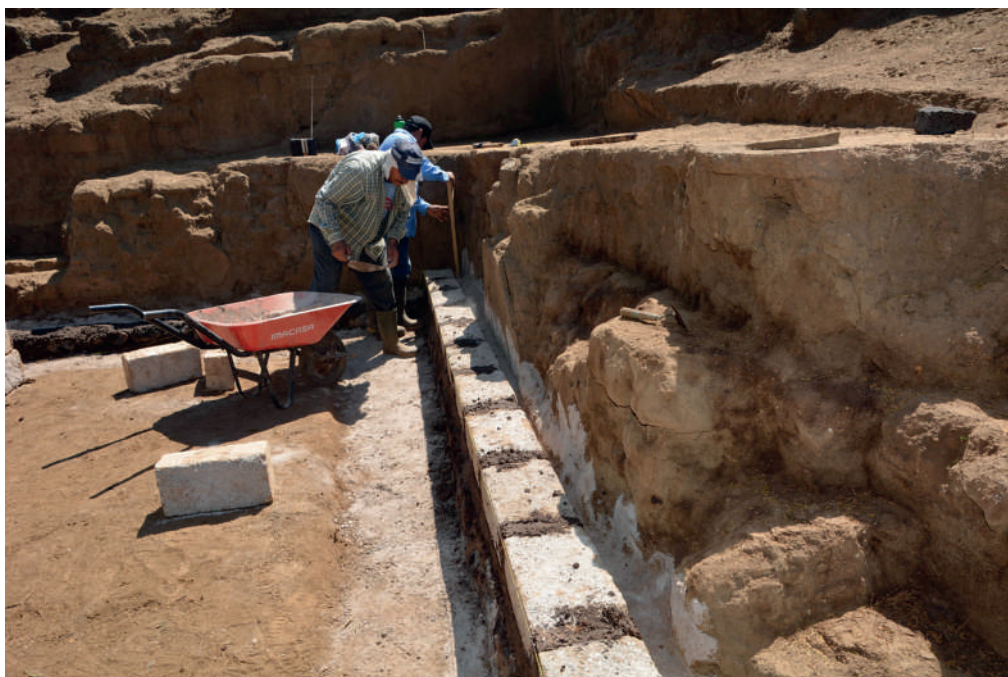
Figura 6. Rellenar con tierra blanca el espacio entre la parte original y los adobes colocados (A. Ichikawa).

- 3) Rellenar las partes deterioradas con lodo y adobe.
- 4) Levantar las paredes con adobes de dimensiones de 45 x 25 x 15 cm, colocados en aparejo a soga (también conocido como “lazo” en El Salvador), frente al primer cuerpo original, dejando un espacio de 5 cm que se rellenará con ceniza blanca para marcar la separación (figura 5).

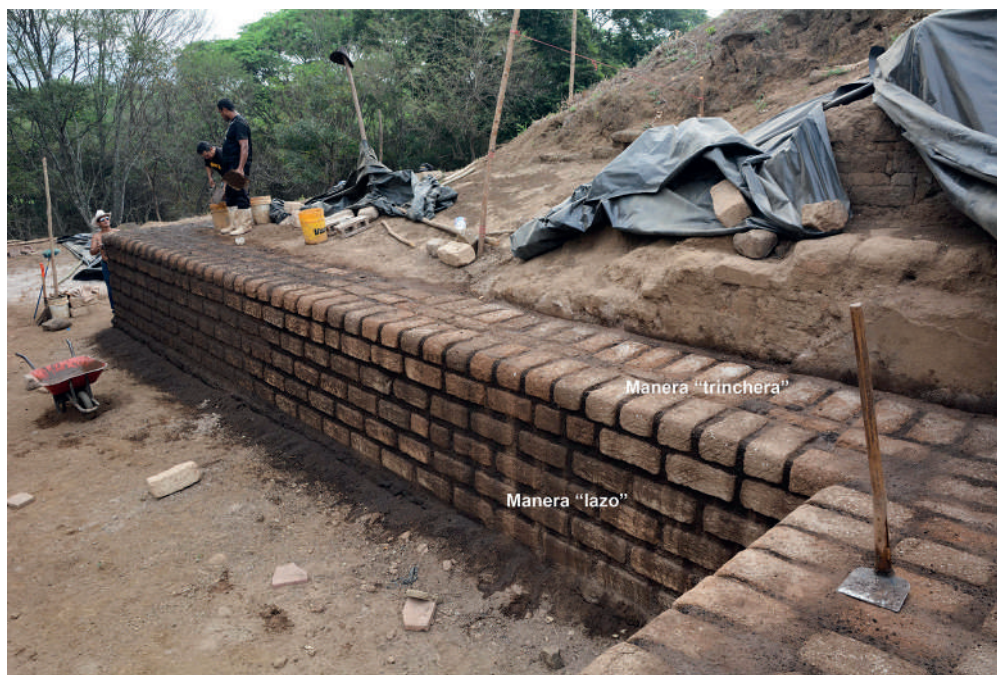
Figura 7. Proceso de formar el andador y el muro (A. Ichikawa). Se pueden ver partes rayadas para que se adhiera bien el repello.

- 7) Antes de repellar, rayar los adobes y sisas con el propósito de que el repello quede bien adherido (figura 7).
- 8) Repellar con argamasa las paredes y los rellanos de adobe. En este procedimiento se aplican dos tipos de argamasa: un repello de azote² (figura 8) y posteriormente repello fino para dar un acabado (figura 9).

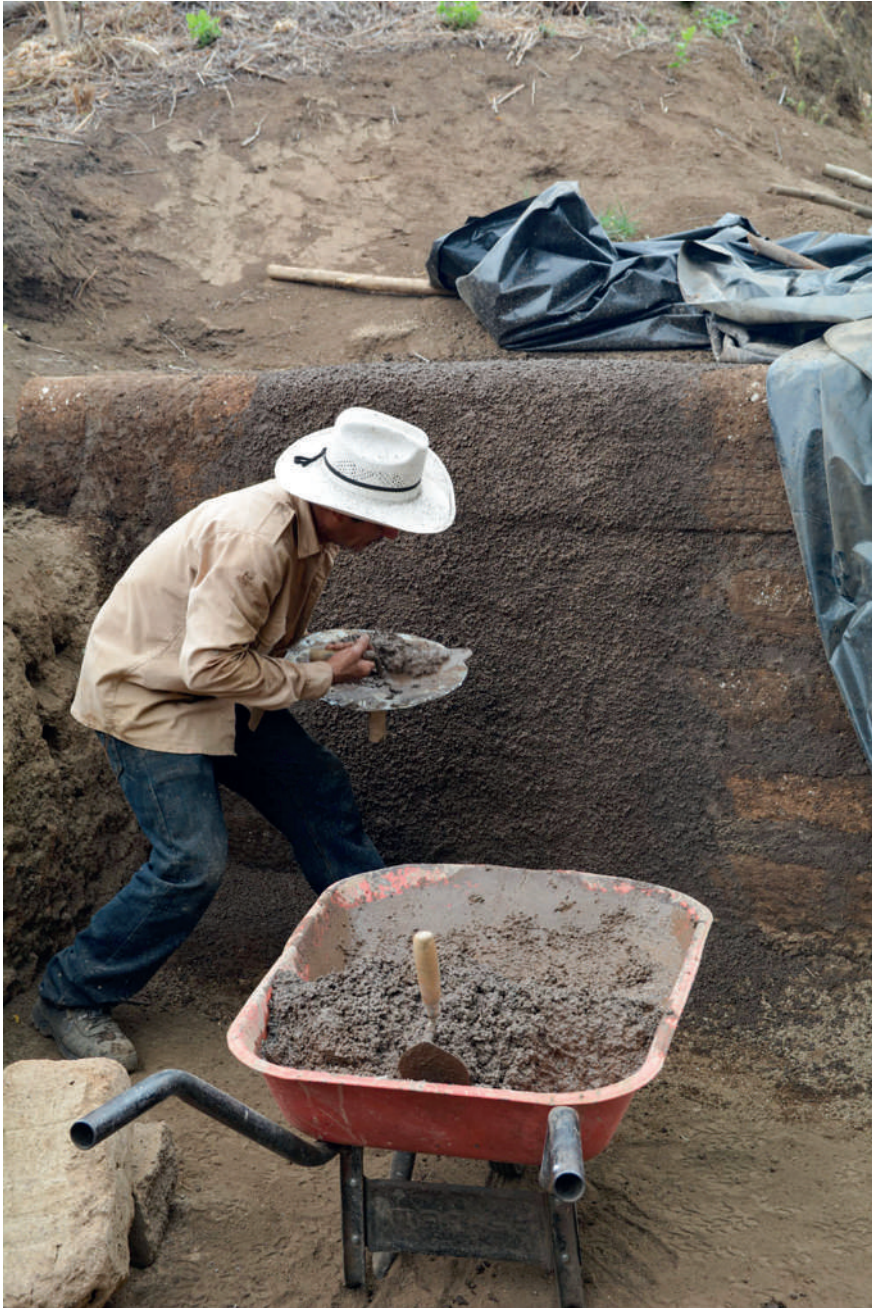
Figura 8. Repellado de la pared de adobes (A. Ichikawa).

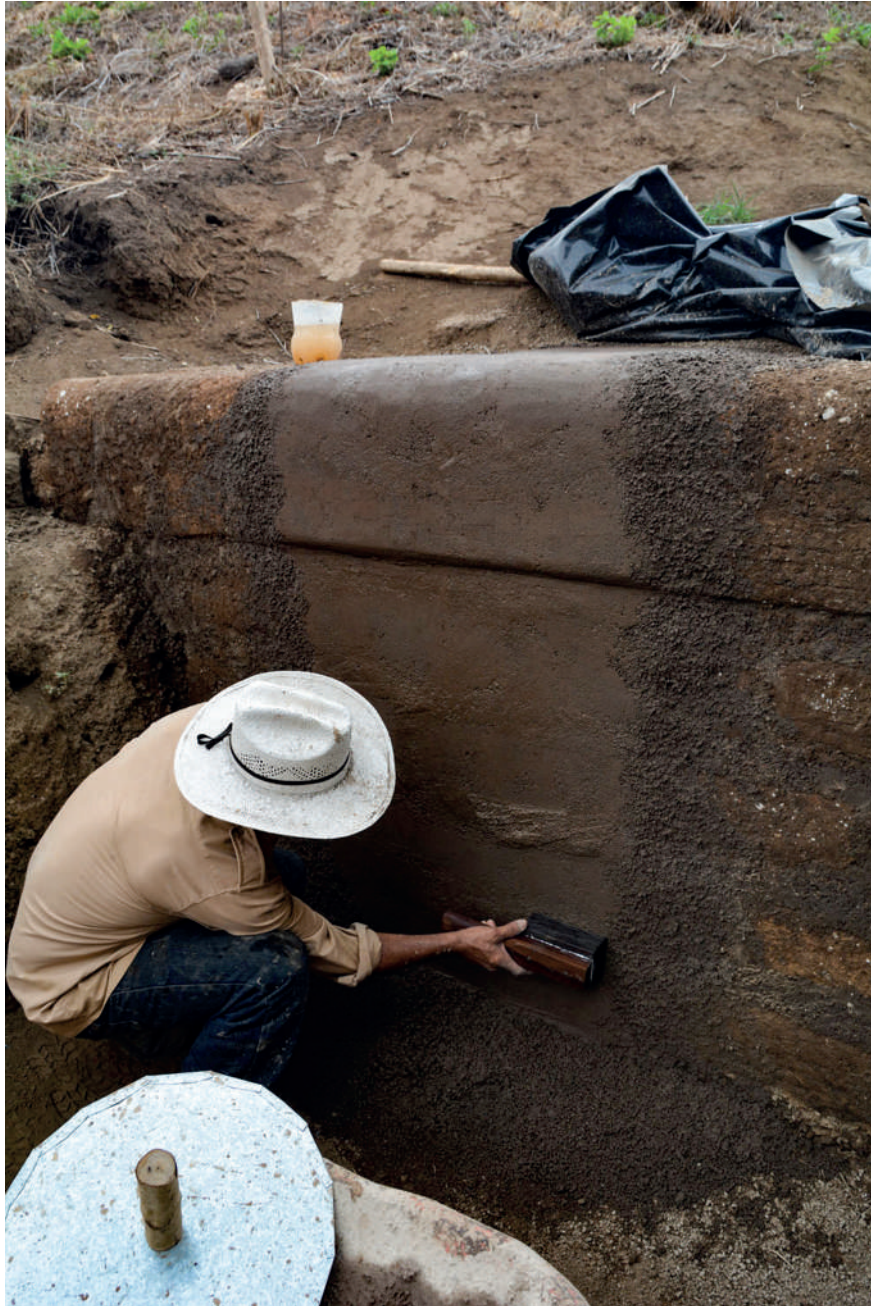
Figura 9. Compactación de la pared con mazo de madera (A. Ichikawa).

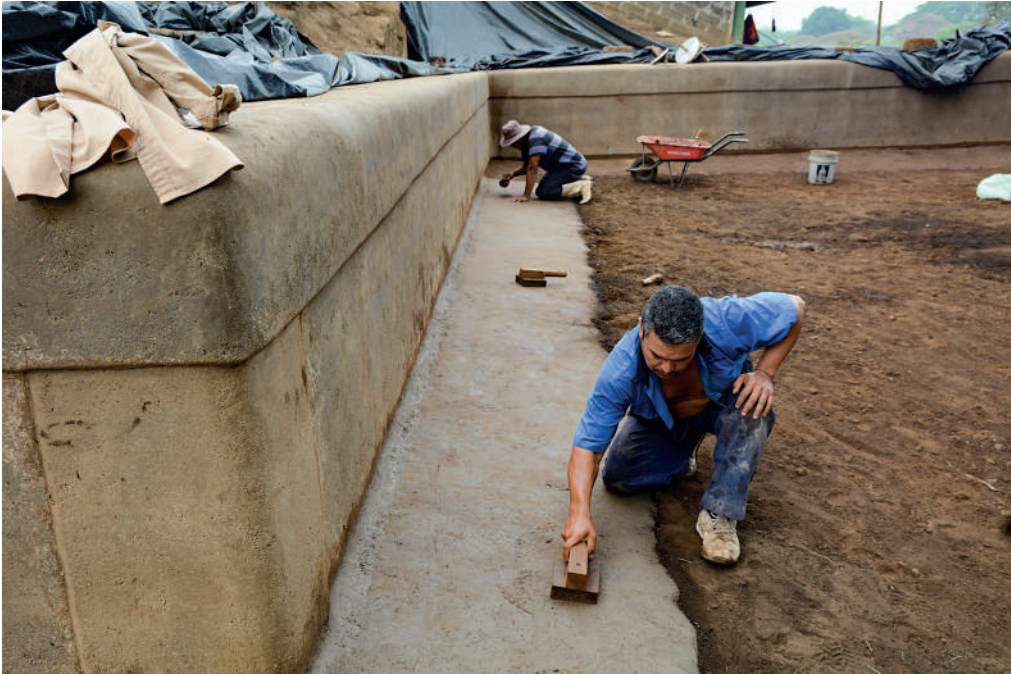
Figura 10. Rampa para garantizar un correcto desalajo de las aguas lluvias (A. Ichikawa).

9) Compactar las paredes repelladas y cubrir las obras con plástico negro para evitar que la pérdida repentina de humedad provoque grietas en la mezcla (figura 9). Al pie del basamento superior se recubre con argamasa un nivel en declive para garantizar un correcto desagüe de las aguas lluvias (figura 10).

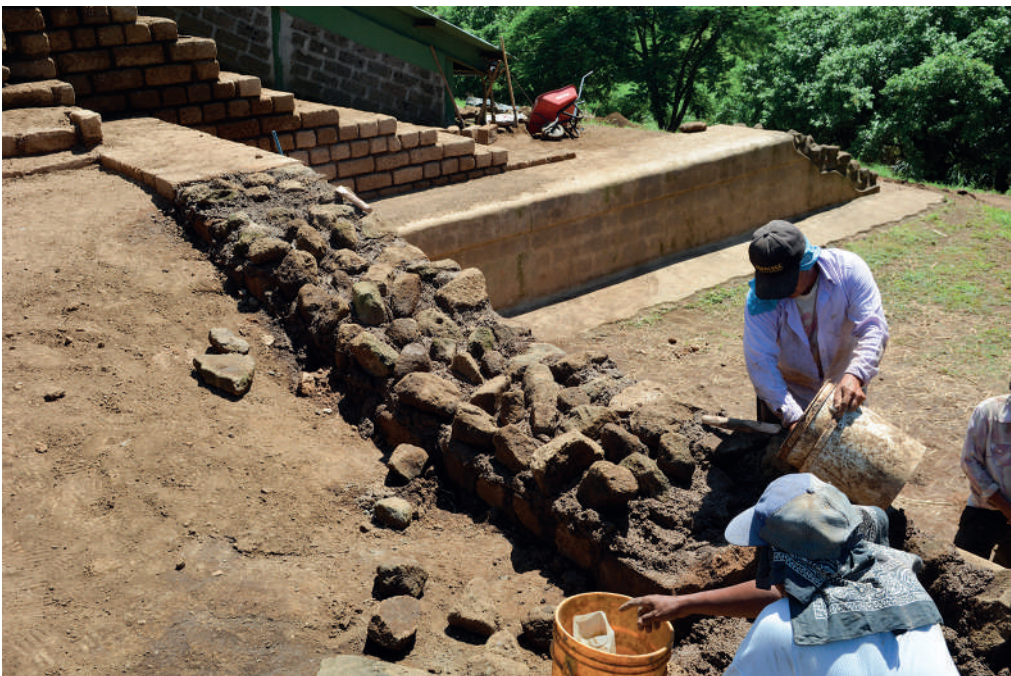
Figura 11. Colocación piedras para demostrar el estado de última etapa constructiva (A. Ichikawa).

- 10) Las orillas, donde ya no existen partes originales, se cubren con un repello de lodo, considerando la salida del agua de lluvia para evitar la erosión. En el caso de La Campana, la última fase constructiva fue de piedra, por lo que se colocaron piedras como si se hubieran colapsado en el último momento de la estructura (figura 11).

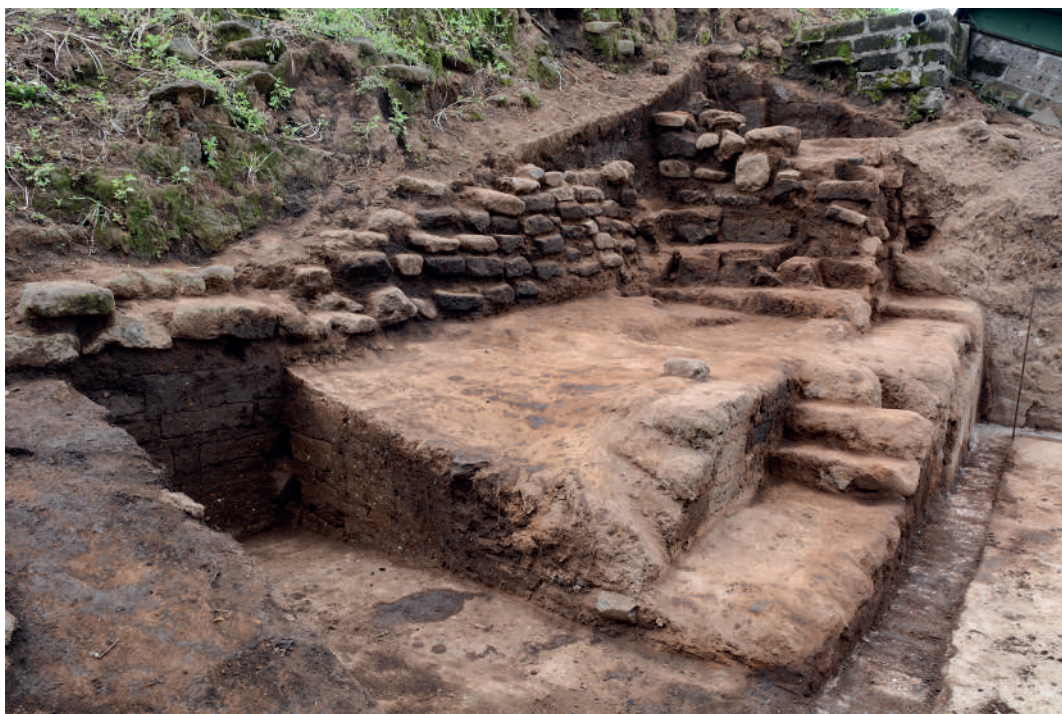
Figura 12. Vista después de la limpieza alrededor de las piedras de los paramentos de la última etapa constructiva (A. Ichikawa).

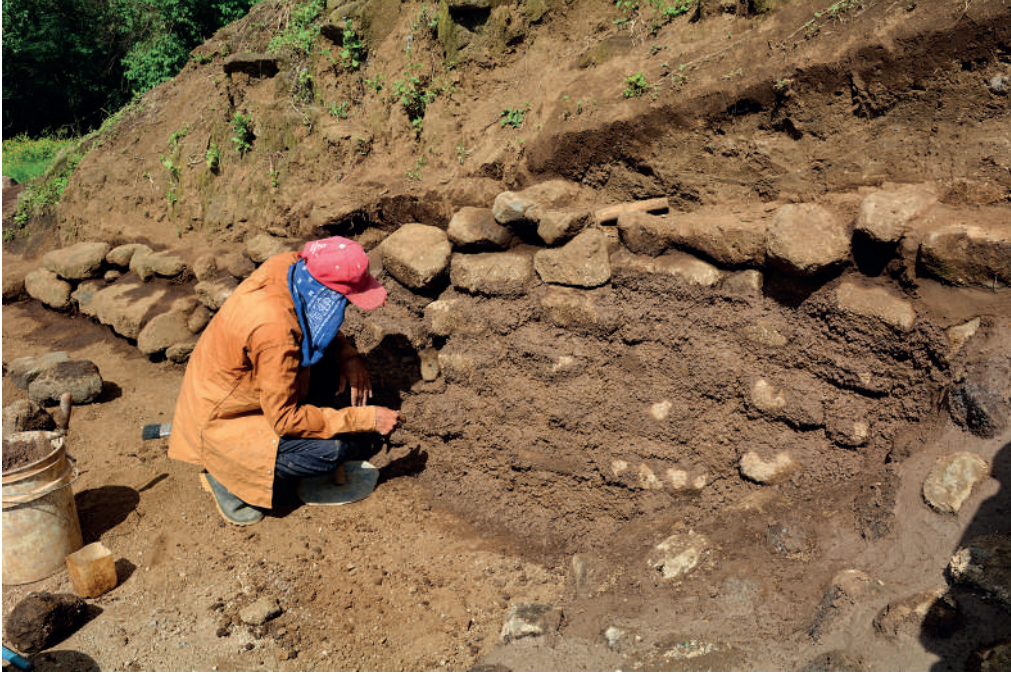
Figura 13. Rellenar con lodo entre las piedras (A. Ichikawa).

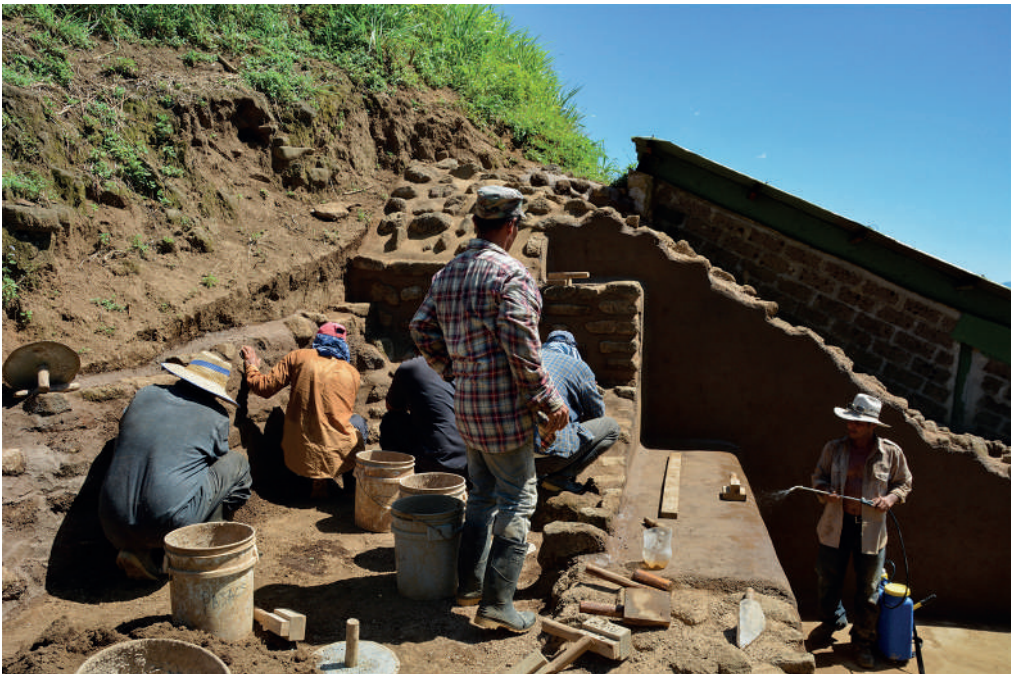
Figura 14. Compactar las juntas de tierra entre piedras con mazos de madera (A. Ichikawa).

- 4) Colocar piedras con el fin de proteger, a la vez que se realiza una réplica respetando la construcción original.
- 5) Compactar la tierra de relleno entre las piedras con mazos de madera (figura 14).

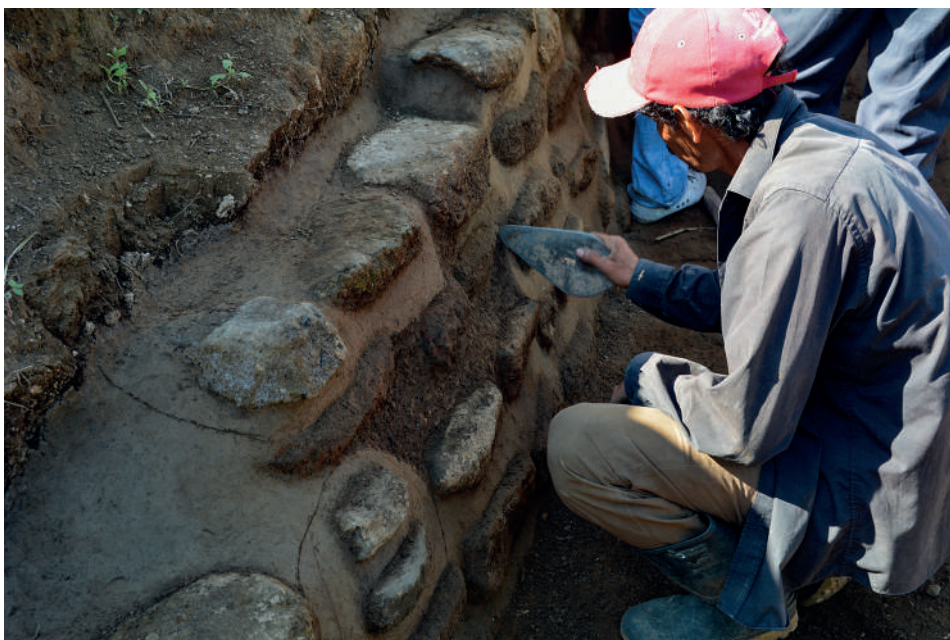
Figura 15. Dejar rayas marcadas en el mortero para distinguir entre piedras originales y piedras colocadas para el proceso de intervención (A. Ichikawa).

- 6) Dejar rayas marcadas en mortero para distinguir cuáles piedras están *in situ* o y cuáles no (figura 15).
- 7) Compactar la tierra con pisón alrededor de lugares intervenidos para la salida del agua de lluvia (figura 16).

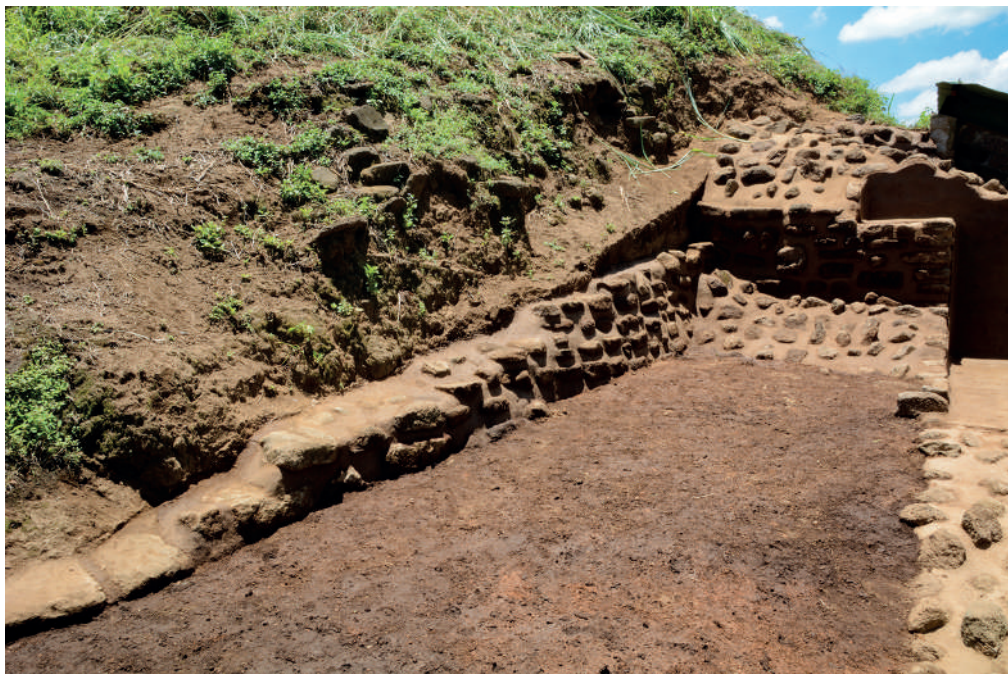
Figura 16. Vista de los paramentos de la última etapa constructiva al final de la intervención (A. Ichikawa).

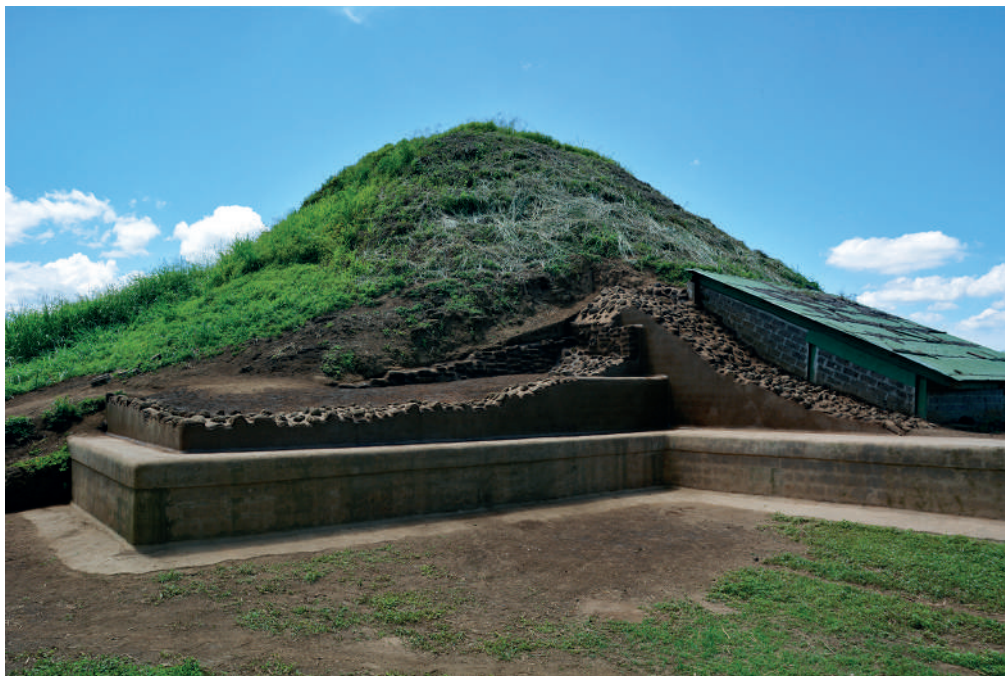
Figura 17. Fotografía general del sector noroeste de la Estructura 5 tomada después de terminar la intervención, en el día 25 de agosto de 2016 (A. Ichikawa).

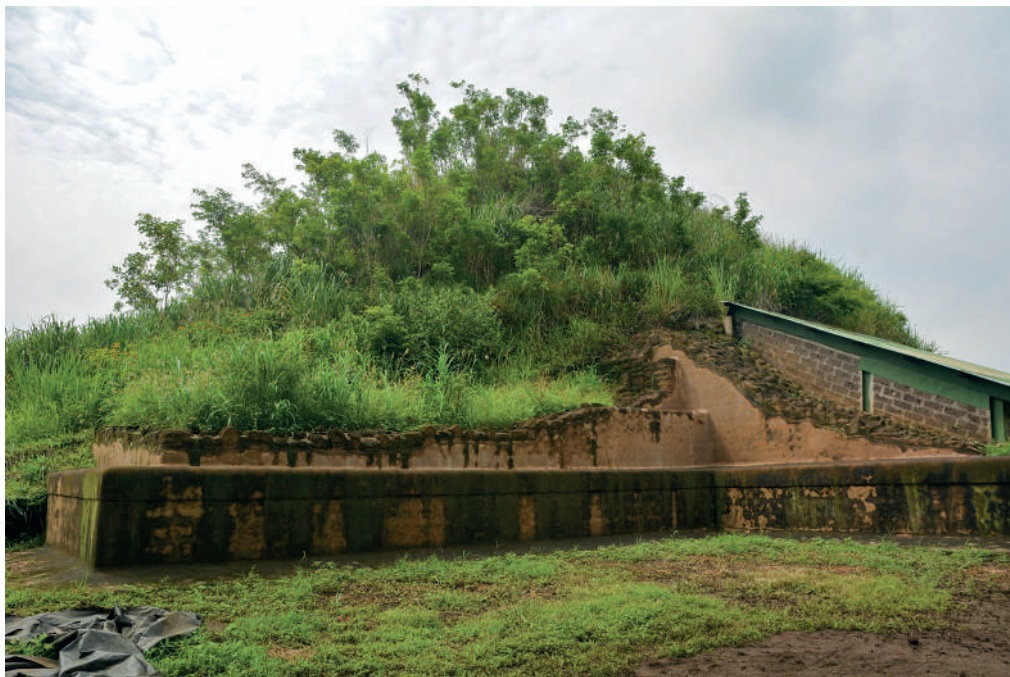
Figura 18. Fotografía general del mismo sector, tomada en el día 13 de junio de 2018 (A. Ichikawa).

- 1) La superficie del repello de argamasa cambió un poco de color, pero armoniza con el paisaje natural (figura 18). Se pueden observar hongos en la superficie de la argamasa sin evidencia de que provoquen mayores daños. Aunque hay salida de agua de lluvia, se sigue acumulando mucha humedad durante la época de lluvia en el cuerpo inferior. En el caso del noroeste de la pirámide se podría deber a su orientación, ya que le llega poca luz de sol en el día.
- 2) Se abrieron pequeñas grietas en el repello de argamasa, de 1 mm de ancho o menos (figura 19). Por el momento, no se observan grietas más grandes. Generalmente las grietas

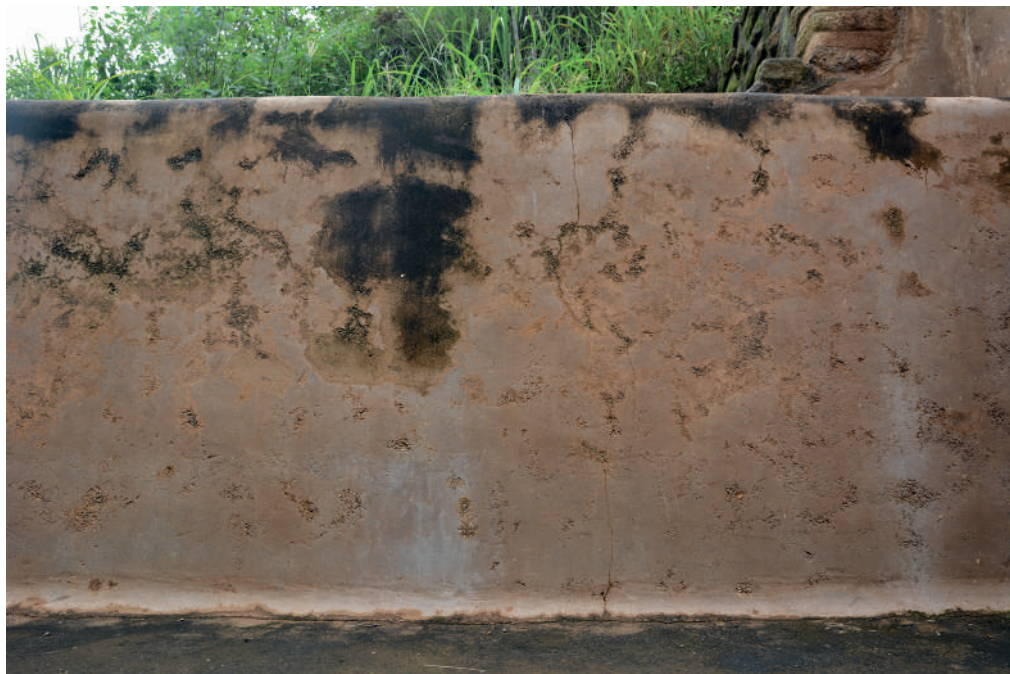
Figura 19. Grieta en la superficie del repello de argamasa del segundo cuerpo, registrada el 13 de junio de 2018 (A. Ichikawa).

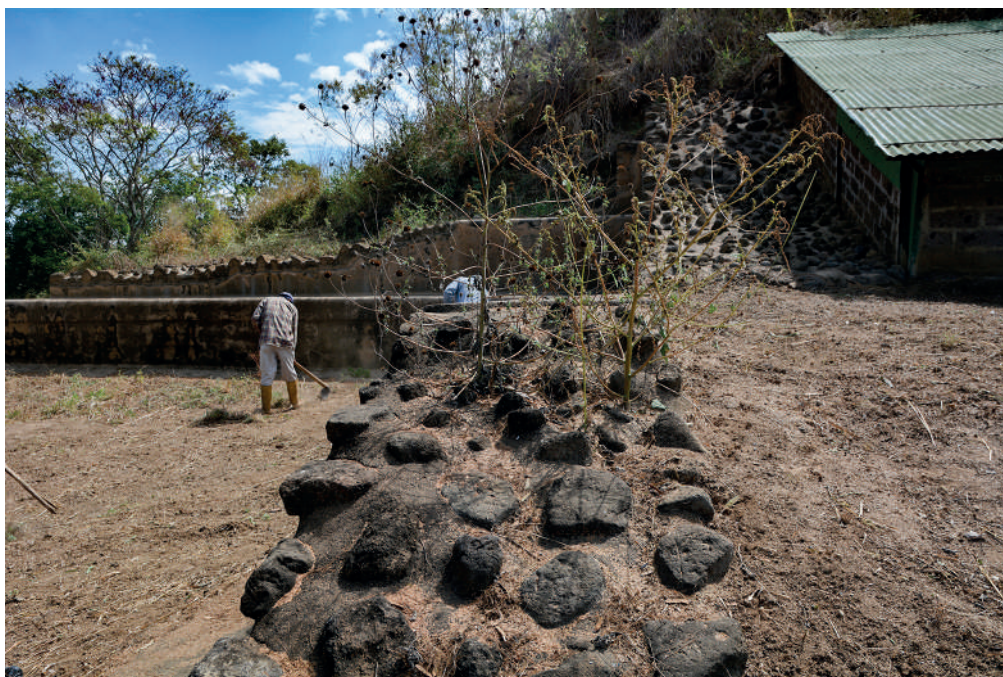
Figura 20. Maleza creciendo en las juntas del recubrimiento de piedras (A. Ichikawa).
